**APLIKACE POŽÁRNĚ
TECHNICKÝCH CHARAKTERISTIK
MATERIÁLŮ A KALCINACE
SDK DESEK PRO POTŘEBY
ZJIŠŤOVÁNÍ PŘÍČIN POŽÁRŮ**

**Název projektu Inovace a rozvoj nástrojů v oblasti zjišťování příčin vzniku
požárů s identifikačním kódem VJ01010046**

**Aplikace požárně technických charakteristik materiálů a kalcinace SDK desek
pro potřeby zjišťování příčin požárů**

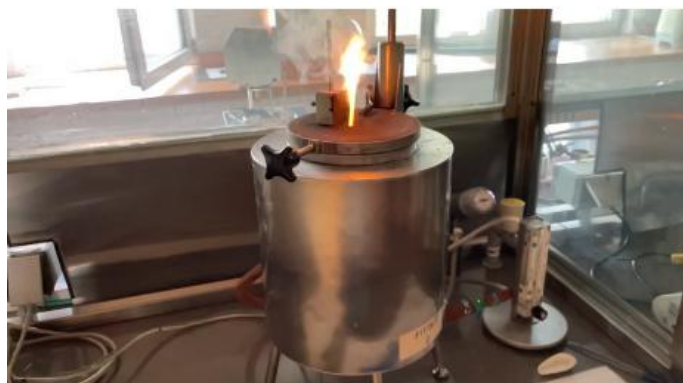
Teplota vzplanutí je nejnižší teplota vzduchu, proudícího kolem vzorku, při které dojde působením vnějšího zápalného zdroje k zapálení směsi plyných produktů rozkladu. Teplota vznícení je nejnižší teplota vzduchu, proudícího kolem vzorku, při které dojde k samovolnému zapálení vzorku nebo produktů jeho rozkladu bez přítomnosti vnějšího zápalného zdroje. Zkušebními zařízením pro stanovení obou teplot je elektrická odporová pec podle Setchkina – viz Obrázek 2.1.

Obrázek 2.1 Setchkinova pec

Teplota vzplanutí a teplota vznícení tedy udávají schopnost materiálů zapálit se při zahřívání za zvýšených teplot. Tato schopnost bývá nazývána zapalitelností anebo také vznětlivostí. Vznětlivost se stanoví dle ČSN 64 0149 Stanovení vznětlivosti materiálů.

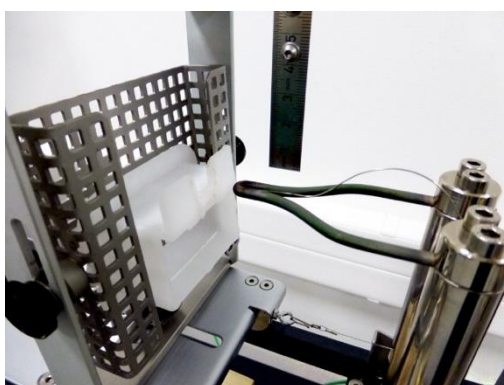
Další metodou stanovení vzplanutí případně šíření hoření je zkouška žhavou smyčkou, která je vyobrazena na Obrázek 2.2 Je to zkouška používaná hlavně v oblasti elektrických zařízení, přístrojů a strojů, plastových dílů a dalších nevodivých materiálů, které mohou být vystaveny tepelnému namáhání během provozu. Cílem zkoušky je ověřit odolnost materiálů vůči vznícení a šíření plamene, pokud jsou vystaveny vysoké teplotě – např. při poruše elektrického zařízení. Test simuluje, jak by se materiál choval, pokud by přišlo k přehřátí vodičů nebo kontaktu s horkým předmětem.

Zkouška probíhá tak, že se žhavá smyčka (nejčastěji z nikel-chromové slitiny) ohřeje na definovanou teplotu (obvykle 550 °C, 650 °C, 750 °C nebo 850 °C podle normy a účelu) a přitlačí se na 30 sekund k testovanému vzorku stanovenou silou. Přitom se sleduje, zda materiál vzplane nebo doutná, doba hoření materiálu po odstranění smyčky, případně zda odkapávající částice zapálí podložku ze stanoveného papíru pod vzorkem. Výsledkem zkoušky je, zda materiál vyhoví či nevyhoví na základě jeho vzplanutí nebo zda plamen zhasne do 30 s po odstranění žhavé smyčky, a nezačne hořet podložka umístěná pod vzorkem.

Obrázek 2.2 Zařízení pro zkoušení žhavou smyčkou

Zkouška probíhá podle normy ČSN EN 60695-2-10 až 13 (nebo IEC 60695-2-x). V praxi se tento test využívá v elektrotechnickém průmyslu (např. u zásuvek, krytů, rozvaděčů, spotřebičů) a v automobilovém průmyslu pro plasty v interiéru.

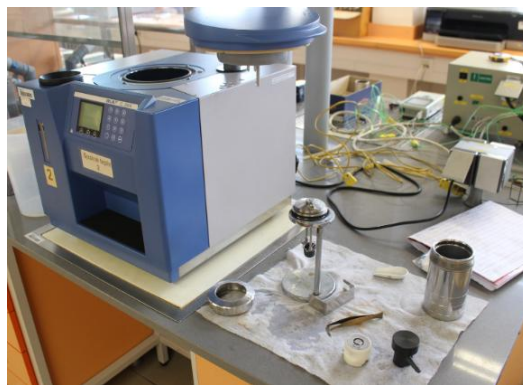
- **Stanovení spalného tepla** – spalné teplo má zásadní vliv na intenzitu požáru, jeho dynamiku a rychlost šíření, a rovněž významně ovlivňuje požární zatížení v prostoru. Například dřevo má spalné teplo přibližně 18 MJ/kg, zatímco plasty, jako je polyethylen nebo polystyren, dosahují hodnot až kolem 40–45 MJ/kg, což ukazuje na jejich vyšší energetický potenciál při hoření. Vyšší hodnota spalného tepla znamená, že materiál může přispět k rychlejšímu rozvoji požáru a vyšší teplotě v zasaženém prostoru. Spalné teplo se stanoví podle ČSN EN ISO 1716 – Reakce na oheň – Stanovení spalného tepla, kdy se k měření využívá kyslíkový kalorimetr (viz Obrázek 2.3).

Obrázek 2.3 Kyslíkový kalorimetr

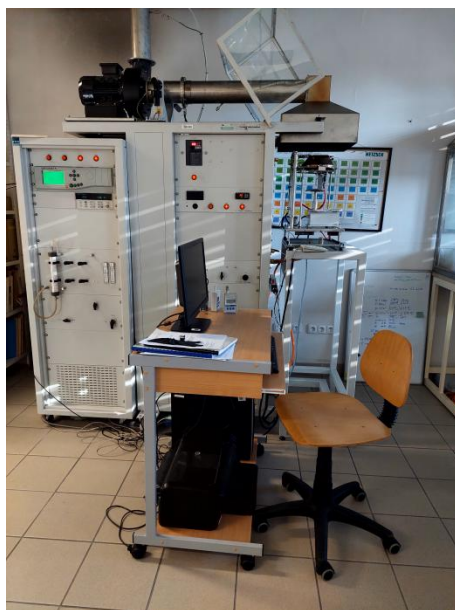
- **Metoda kónického kalorimetru** – celkové uvolněné teplo, ale také průběh uvolňování tepla resp. rychlost uvolňování tepla (HRR) lze získat tzv. metodou kónické kalorimetrie v souladu s ČSN ISO 5660-1 – Reakce na oheň – Měření rychlosti uvolňování tepla, produkce kouře a hmotnostního úbytku pomocí kónické kalorimetrie. Metoda (viz Obrázek 2.4) je užívána především pro stanovení rychlosti uvolňování tepla při tepelném namáháním hořlavých materiálů. Standardně se zkouší vzorky o velikosti 10 x 10 cm a tloušťce 6 cm při dvou hustotách tepelného toku (35 kW/m^2 a 50 kW/m^2). Při měření je možné získat také další charakteristiky, které přibližují průběh hoření od zapálení vzorku až po ukončení zkoušky např. úbytek hmotnosti, optickou hustotu kouře, produkci spalin zejména oxidu uhelnatého, oxidu uhličitého případně dalších sloučenin. Přestože tato metoda slouží spíše jako vstup pro modelování šíření požáru rámci projektování stavby, lze ji využít také při vyšetřování požáru. HRR je klíčovým parametrem, protože charakterizuje intenzitu hoření materiálu v čase. VP může na základě HRR odhadnout, jak jednotlivé materiály mohly přispět k rozvoji požáru, a který materiál k tomu nejvíce přispěl.

Obrázek 2.4 Kónický kalorimetr

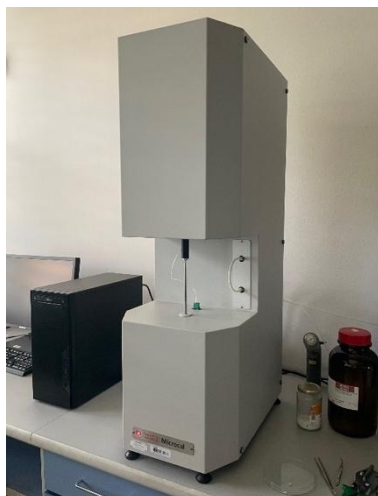
- **Mikrokalorimetr** – pokud jsou k dispozici pouze malá množství vzorků, lze pro stanovení spalného tepla a průběhu uvolňování tepla použít spalovací mikrokalorimetr (viz Obrázek 2.5). Přístroj pracuje na principu měření spotřeby kyslíku při spalování velmi malého vzorku (1–20 mg) přičemž vyhodnocuje spalné teplo, rychlost uvolňování tepla a další parametry, obdobně jako u kónické kalorimetrie avšak pod řízenými podmínkami. Metoda odpovídá řadě zahraničních standartů např. ASTM D7309 – Standard Test Method for Determining Flammability Characteristics of Plastics and Other Solid Materials Using Microscale Combustion Calorimetry. Spalovací mikrokalorimetr je tedy vhodné použít v okamžiku, kdy není možné použít klasickou kónickou kalorimetrii z důvodu malého množství vzorku. Mikrokalorimetrie umožňuje např. porovnat neznámý vzorek z místa požáru s databází známých materiálů. Tím lze zpětně identifikovat materiál a jeho pravděpodobný původ. Ve spojení s dalšími metodami (např. FTIR, TGA, GC-MS) poskytuje mikrokalorimetr rychlé, kvantitativní informace o hořlavosti materiálu. Je vhodný zejména pro screening podezřelých vzorků, které se následně analyzují podrobněji.

Obrázek 2.5 Mikrokalorimetr

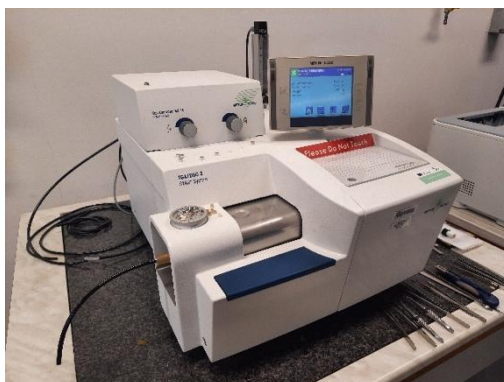
Po úplném rozkladu materiálu většinou zůstává tzv. reziduum neboli zbytek. Nejčastěji se jedná o plniva, saze, anorganické příměsi, retardéry hoření apod. Na základě velikosti rezidua lze kvantifikovat podíl hořlavých nebo nehořlavých složek. Protože TA může probíhat v různých atmosférách, může se jejím prostřednictvím rozlišit mezi tepelným rozkladem a oxidací.

Obrázek 2.6 Zařízení METTLER TOLEDO TGA/DCS 2

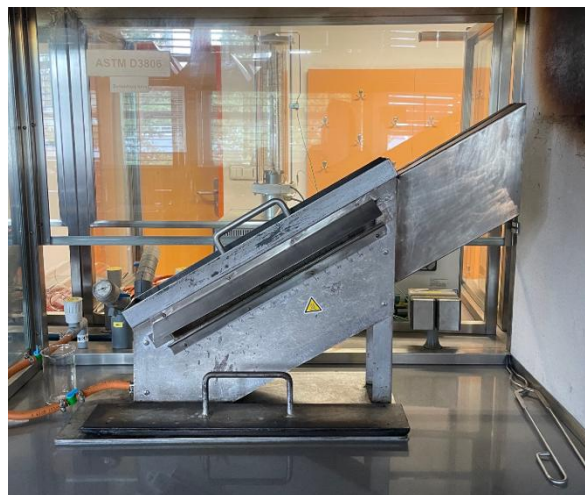
Příkladem zkoušek hořlavosti deskových materiálů je dvoustopový tunelový test dle ASTM D 3806 Standard Test Method for Measuring Ignition and Flame Spread of Plastics in a Two-Foot Tunnel Furnace, kterým se stanovuje index šíření plamene, případně rychlost šíření plamene po povrchu materiálu. Index šíření plamene se určuje z naměřené vzdálenosti a času šíření plamene. Vyjadřuje se jako číselná hodnota bez jednotky, která umožňuje srovnání materiálů. Zkušebním zařízením je dvoustopový tunel – viz Obrázek 2.7, který vznikl jako zmenšený model velkorozměrové zkoušky ASTM E84 v poměru 12,5:1 u něhož byl snížen tepelný výkon hořáku a byl nakloněn. Metoda dvoustopového tunelu umožňuje odhadnout, jak by se materiál mohl chovat při větším měřítku zkoušky. Neposkytuje přímou klasifikaci dle požárních tříd, ale slouží jako předběžné srovnání.

Obrázek 2.7 Dvoustopový tunel

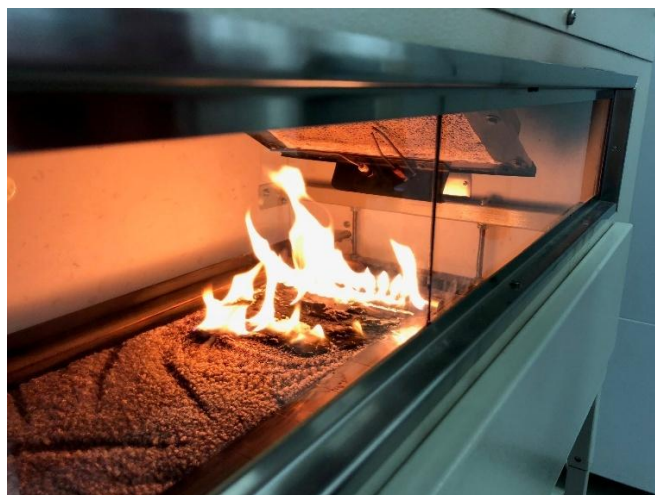
Další zkušební metodou, kterou lze aplikovat při vyšetřování požáru je zkouška podlahových krytin dle ISO 9239-1: Reakce podlahových krytin na oheň: Stanovení hořlavosti pomocí zářiče (Reaction to fire tests: Flooring Part 1: Determination of the burning behaviour using a radiant heat source, viz Obrázek 2.8). Tato zkušební metoda je navržena pro simulaci požáru v chodbách a únikových cestách (kde podlahy často přispívají k šíření ohně) a stanovení šíření plamene a produkce kouře podlahových krytin při vystavení tepelnému toku z radičního panelu. Během zkoušky se sleduje šíření plamene (měřeno v čase jako vzdálenost od zapálení) a produkce kouře (pomocí optického systému). Výsledkem zkoušky je pak kritický tepelný tok, což je hodnota v kW/m^2 , pod níž se již plamen nešíří dál. Obecně lze říci čím vyšší kritický tepelný tok, tím méně je materiál hořlavý. Během této zkoušky lze měřit vývoj kouře prostřednictvím optické hustoty.

Obrázek 2.8 zařízení pro test podlahových krytin

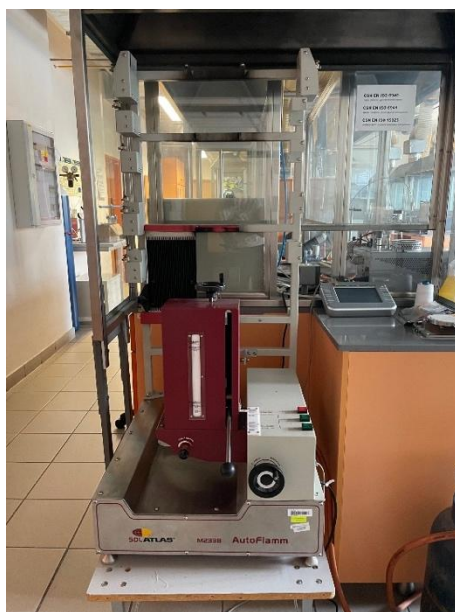
Velmi univerzálním nástrojem pro testování zapalitelnosti textilních materiálů je zařízení Autoflamm, vyobrazené na Obrázek 2.9, které provádí zkoušky zapalitelnosti a šíření plamene po povrchu textilních materiálů, a to podle evropských a mezinárodních norem. Hodnotí se také jak se plamen šíří po povrchu textilie ve vertikální nebo horizontální orientaci. Zařízení Autoflamm, lze použít např. dle těchto norem:

Obrázek 2.9 Autoflamm

- ČSN EN ISO 6940 – Textilie. Hořlavost. Zjišťování snadnosti zapálení svisle umístěných vzorků
- ČSN EN ISO 6941 – Textilie. Hořlavost. Měření rychlosti šíření plamene svisle umístěných vzorků
- EN 14878 – Zapalitelnost textilií pro dětská pyžama
- DIN 4102-1 (B2) – Reakce na oheň stavebních materiálů (včetně textilií).

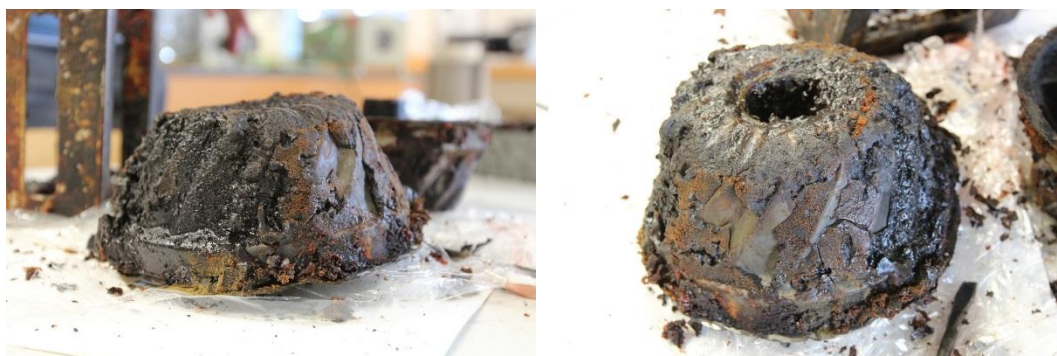
materiálu byla přibližně 1,3 kg. Část silně karbonizované hmoty zůstala na bábovkových formách. Polymerovaný rostlinný tuk se na formě vyskytoval v měnící se konzistenci. Na povrchu měkká, pružně plastická, světlejší, nepolymerovaná hmota méně tepelně degradovaného tuku, která se postupně s hloubkou měnila na tvrdou více karbonizovanou hmotu se zesíťovanou strukturou.

Obrázek 4.1 Fotodokumentace stavu znečištění rozebrané bábovkové dvouformy

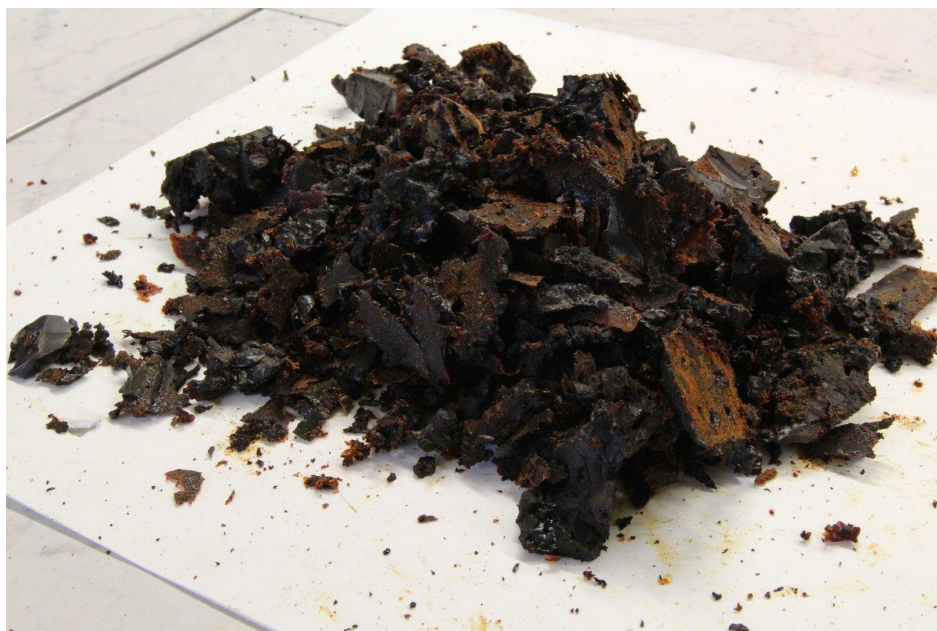
Obrázek 4.2 Celkové množství získaného zpolymerovaného tuku z jedné dvouformy

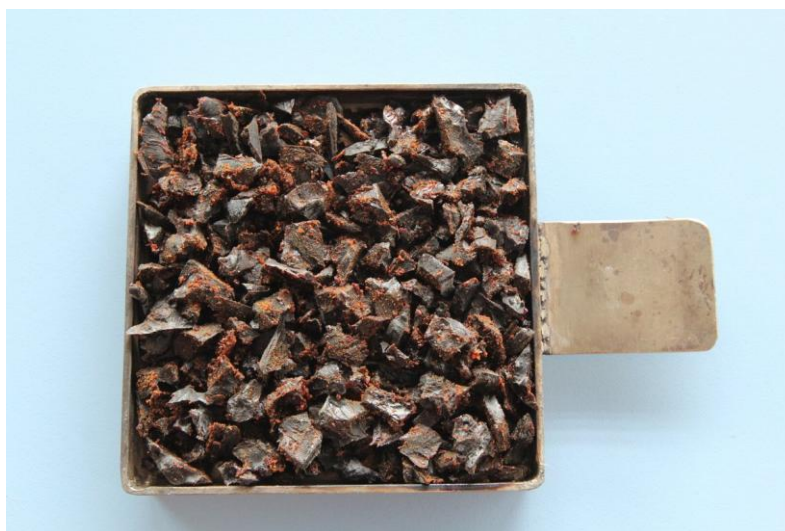
Zkouška byla provedena na kónickém kalorimetru společnosti Fire testing technology, L.t.d.

Obrázek 4.3 Vzorek zpolymerovaného tuku pro hodnocení na kónickém kalorimetru

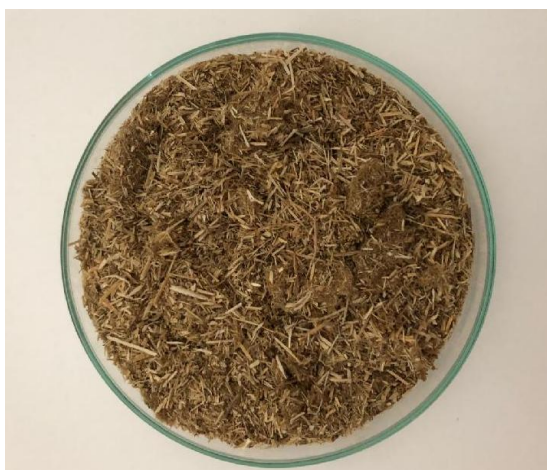
Dřevní štěpka je recyklovaný materiál tvořený odřezky z masivního dřeva, dřevěnými obaly, demoličním dřevem, dřevotřískovými deskami, OSB-deskami, překližkou a nábytkovým dřevem. Jedná se o materiál, který vzniká jako odpad při zpracování dřeva či cíleným drcením zbytkových dřevních částí. Dřevní štěpka je nehomogenní materiál, jehož složení závisí na okamžité přejímce zboží.

Obrázek 4.4 Dřevní štěpka

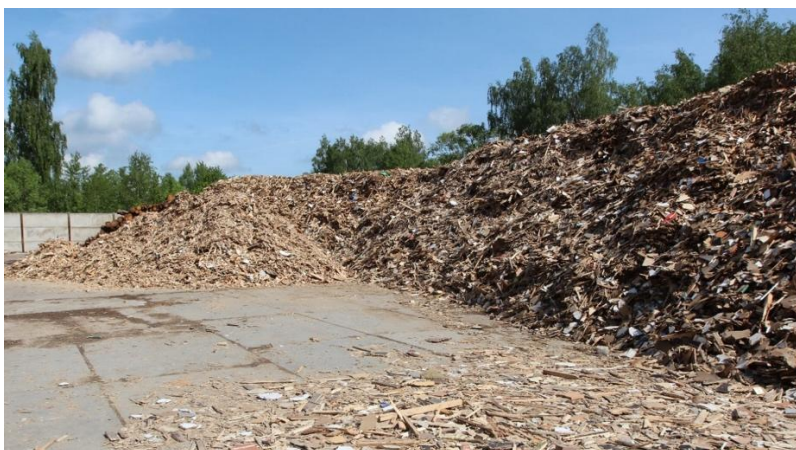
Obrázek 4.5 Venkovní sklad

Sklad je obvykle tvořen betonovými panely a asfaltovým živičným povrchem. Uskladněný materiál bývá po obvodu ohrazen dřevěnou kulatinou. Výška skladování se obvykle pohybuje okolo 15 metrů. Naskladňování skladu je prováděno těžkou technikou. Návoz začíná vždy na jednom místě skladu a materiál se postupně vrství.

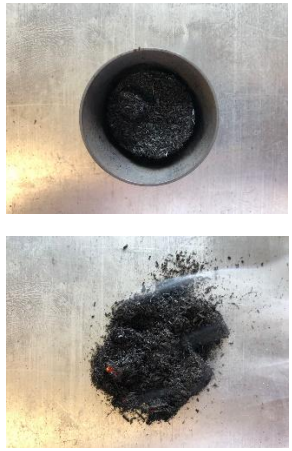
5	262	4,1	Vzplanutí: ne, žhnutí zbytek: zuhelnatělý, místy patrný jemný šedý popel, patrná změna objemu, po vysypání vzorek místy žhne

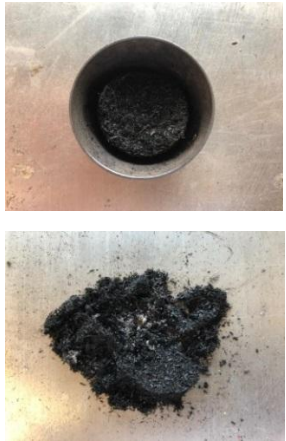
Vzorek č.	Teplota [°C]	Průtok vzduchu [l.min. ⁻¹]	Popis	Vzorek po zkoušce
1	288	4,0	Vznícení: ne, zbytek: zuhelnatělý, uprostřed žhne, došlo k uvolnění prchavých složek, a ke zmenšení objemu vzorku

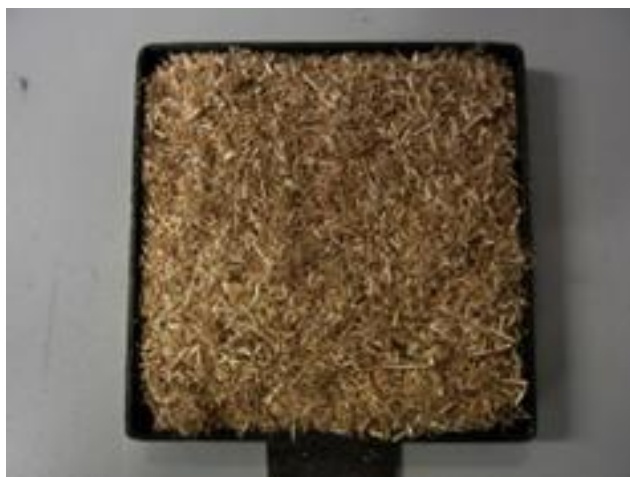
Materiál byl zkoušen při hustotách tepelných toků 35 a 50 kW/m². Měření probíhalo s rozemletou dřevní štěpkou o navážce 18,4 g. Navážka byla vsypána do misky 100 x 100 mm, výška mírně upěchovaného vzorku byla 6 mm, objemová hmotnost 30,7 kg/m³. Na obrázku 1 je vzorek studovaného materiálu v misce před zkouškou.

Obrázek 4.6 Vzorek materiálu

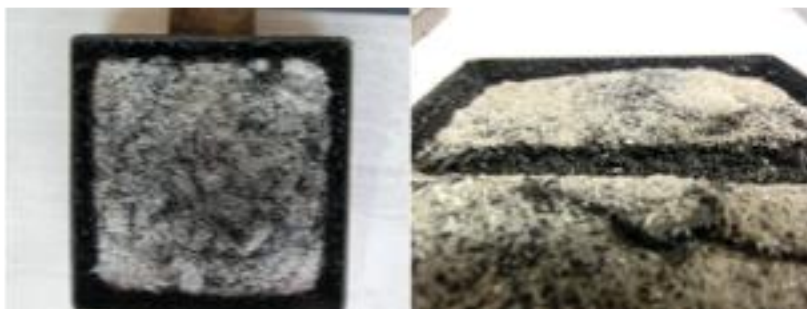
Vzorek materiálu po zkoušce – viz Obrázek 4.9, na posledním snímku je pod zpopelnatělým šedým povrchem patrná vrstva černého zkarbonizovaného materiálu .

Obrázek 4.9 Materiál po zkoušce

Plamenné hoření rozemleté dřevní štěrpkou bylo velmi omezené, hmotnostní úbytky byly nízké, v čase 215 s zbytek činil 39 % (při 35 kW/m²) a 29 % (při 50 kW/m²). „Dokonalost“ hoření materiálu lze zobrazit poměrem produkovaného oxidu uhličitého a uhoelnatého. Vyšší hodnota podílu svědčí o dokonalejším spálení materiálu. Na obrázcích Obrázek 4.10 a Obrázek 4.11 jsou tyto hodnoty v grafech.

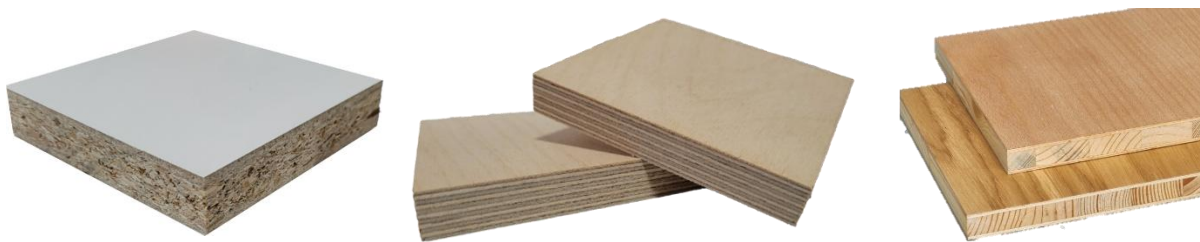
Požárně technické charakteristiky také ovlivňuje způsob odběru vzorku a samotné provedení analýzy. Příkladem může být stanovení spalného tepla u nehomogenních materiálů jako jsou různé výrobky na bázi dřeva, překližky, laťovky, dřevotřískové desky apod., které jsou zobrazené na Obrázek 6.1.

Obrázek 6.1 Příklady nehomogenních materiálů na bázi dřeva

Pokud bude odebrán reprezentativní vzorek odřezáním celého průřezu materiálů, budou výsledky spalného tepla viz Obrázek 6.2.

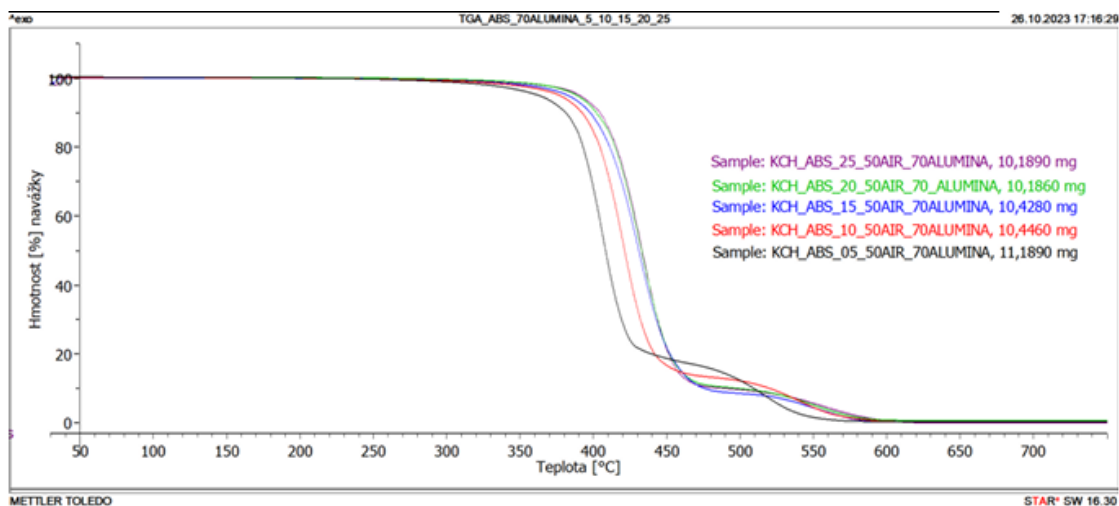
TGA při měření v kelímku z oxidu hlinitého		
Materiál	Rychlost nárůstu teploty [°C/min]	Reziduum [mg]
ABS	5	8,10E-03
	10	8,61E-03
	15	2,06E-03
	20	4,44E-02
	25	-2,87E-02

Obrázek 6.5 TGA křivky materiálu ABS při různých rychlostech nárůstu teploty při měření v kelímku z oxidu hlinitého

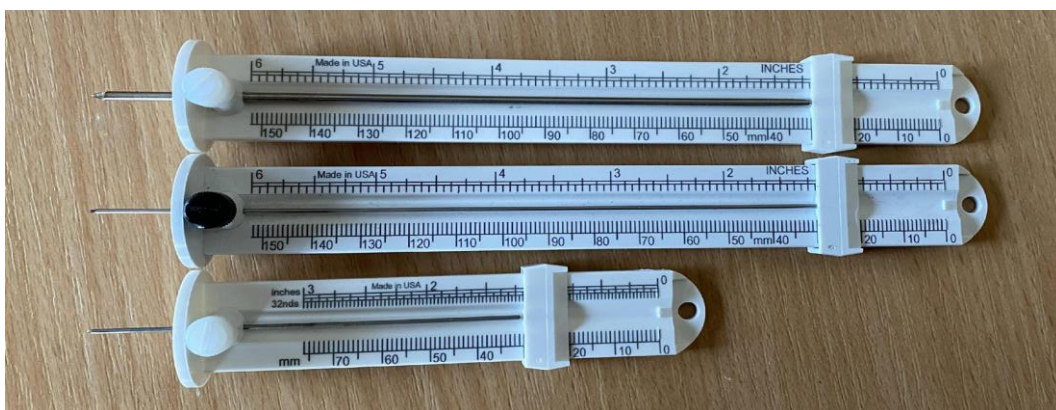
Trvalo více než půl století, než byl vynalezen první nástroj na určování hloubky kalcinace. Na základě dalších výzkumů byly navrženy sofistikovanější nástroje. Pro účely výzkumu v rámci projektu FING byl použit z USA dovezený jeden z používaných technických prostředků (viz Obrázek č. 8.4), který byl dále testován a vylepšován. Původně byl tento prostředek určen k měření tloušťky protipožárního nástřiku, nikoli hloubky kalcinace SDK desky. Zároveň se jedná o jediný komerčně prodávaný prostředek, který lze využít k měření hloubky kalcinace, ačkoli jeho původní určení je jiné. Nástroj je vyroben z lisovaného plastu a je vybaven nerezovou penetrační jehlou s aretačním šroubkem. Po uvolnění aretačního šroubku se penetrační jehla může volně posouvat.

Obrázek č. 8.4 Dovezený technický prostředek pro měření tloušťky protipožárního nástřiku používaný pro měření hloubky kalcinace.

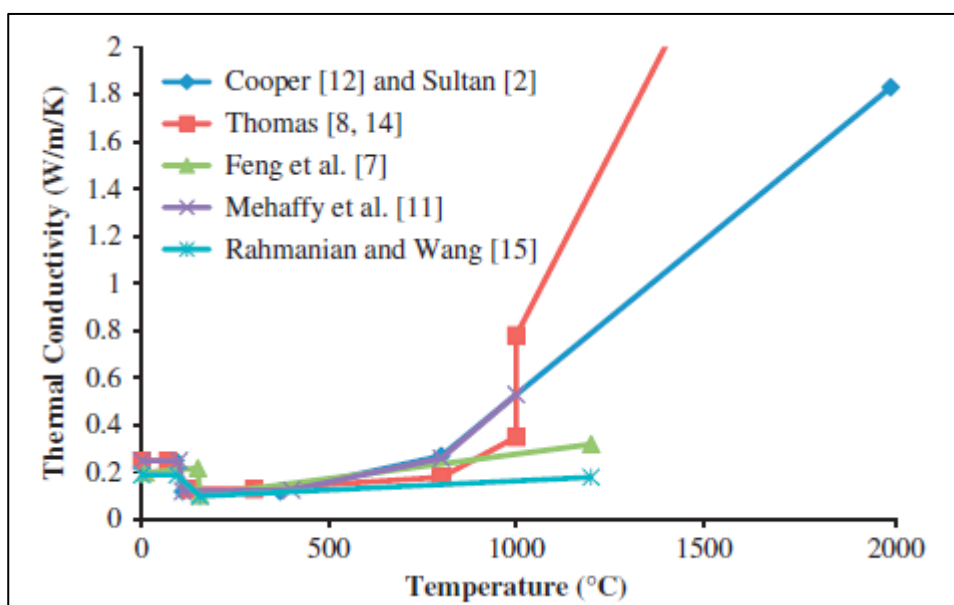
Práce se dále zmiňuje o provedených testech SDK s ohledem na porovnání tepelné vodivosti. Jak je znázorněné na Obrázek č. 9.4, existuje konzistentní shoda mezi výzkumníky ohledně tepelné vodivosti SDK desek až do 400 °C, zatímco mezi nimi existuje významná odchylka nad 400 °C.

Obrázek č. 9.4 Tepelná vodivost SDK desky z různých studií.[6]

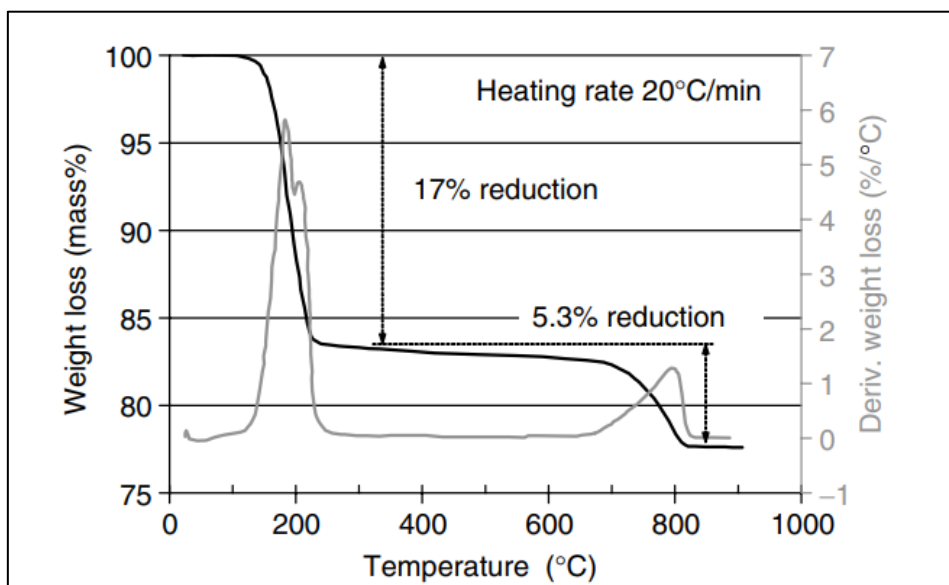
Obrázek č. 9.6 Křivky termogravimetrické analýzy (TGA) sádry ve vzduchu. Úbytek hmotnosti (černá čára) a jeho derivace (šedá čára) jsou znázorněny jako funkce teploty. [12]

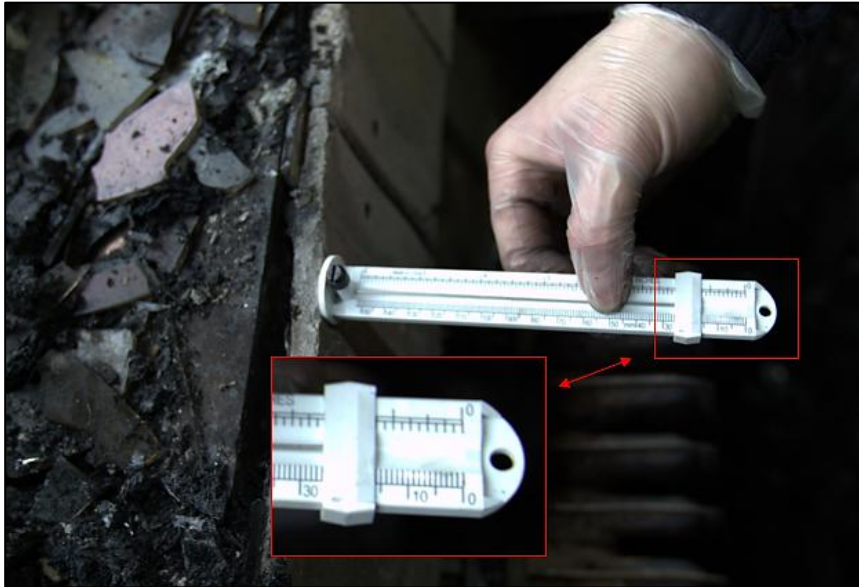
Obrázek č. 10.2 Ukázka měření, kdy je naměřeno 16 mm.

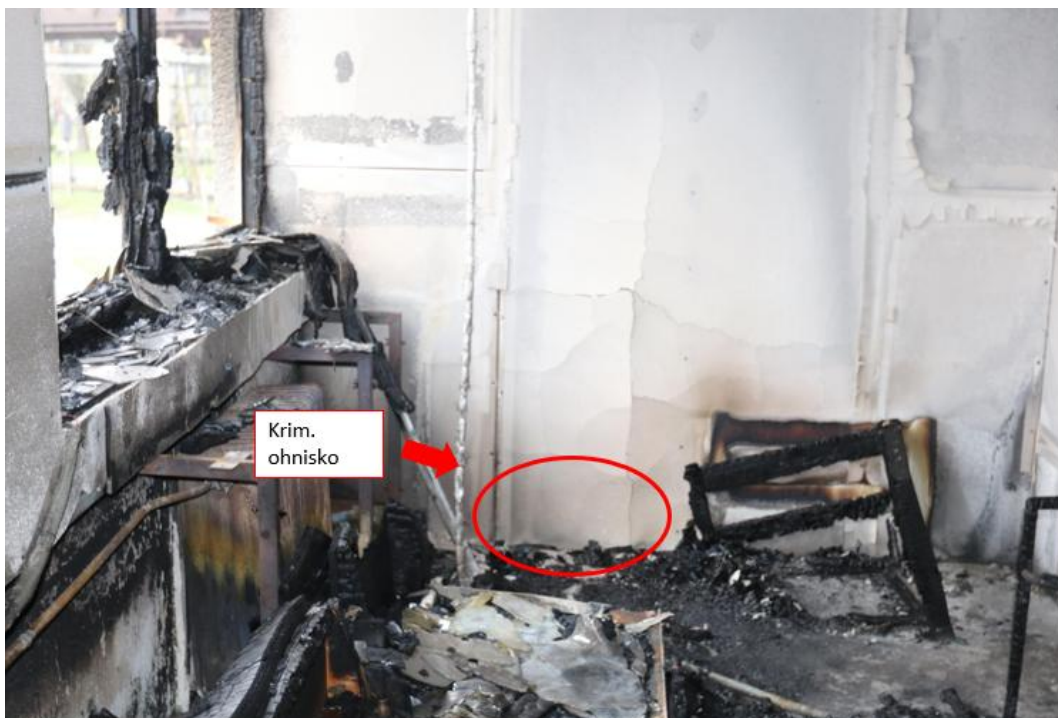
Provedeným standardním ohledáním místa požáru bylo určeno místo vzniku požáru. V tomto případě se jednalo o plastový naplněný odpadkový koš, viz Obrázek č. 10.3, který byl iniciován. SDK stěna od podlahy ke stropu a od okna ke stavebnímu výklenku byla určena k proměření se zaměřením na stanovení hloubky kalcinace.

Obrázek č. 10.3 Stanovené kriminalistické ohnisko po ohledání požářiště.

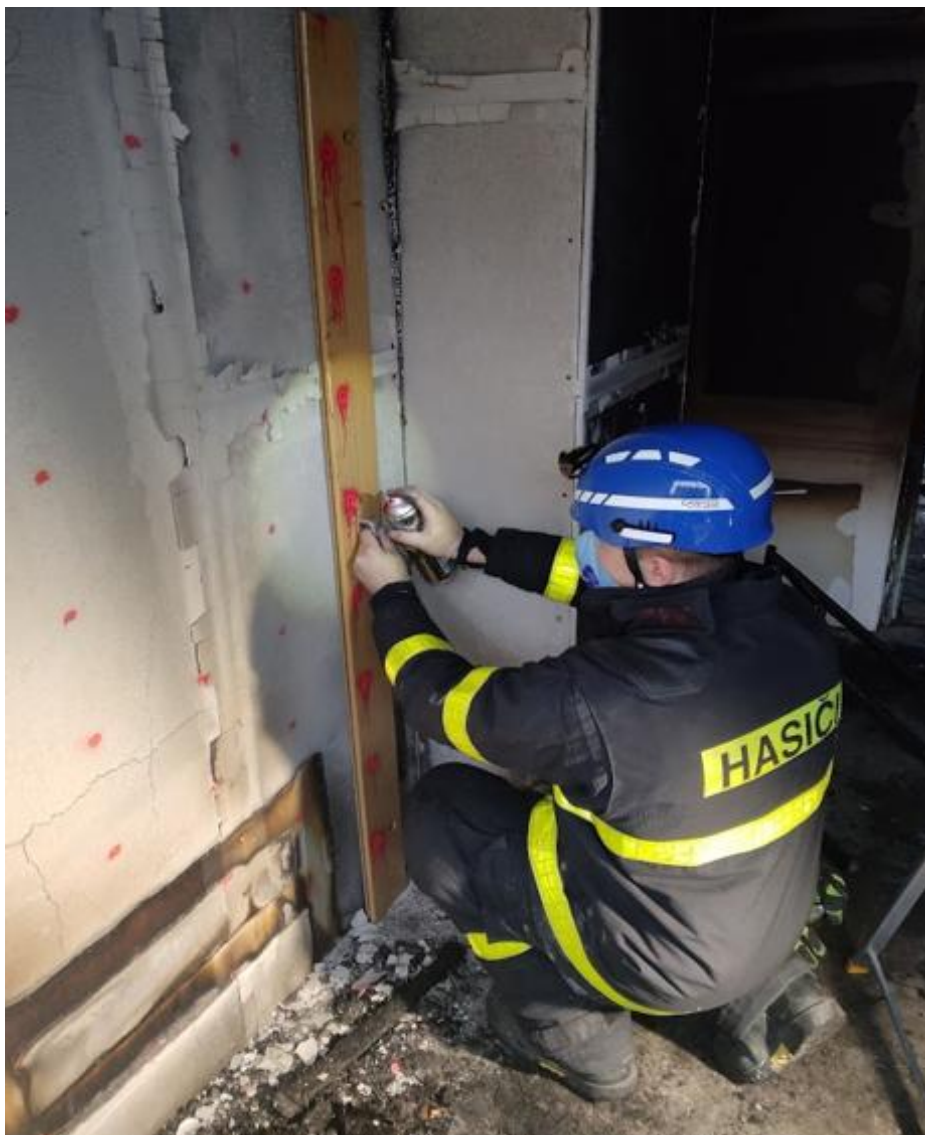
Obrázek č. 10.4 Vyznačení rastru na stanovenou měřící stěnu. Jedná se o SDK stěnu, u které bylo stanoveno kriminalistické ohnisko.

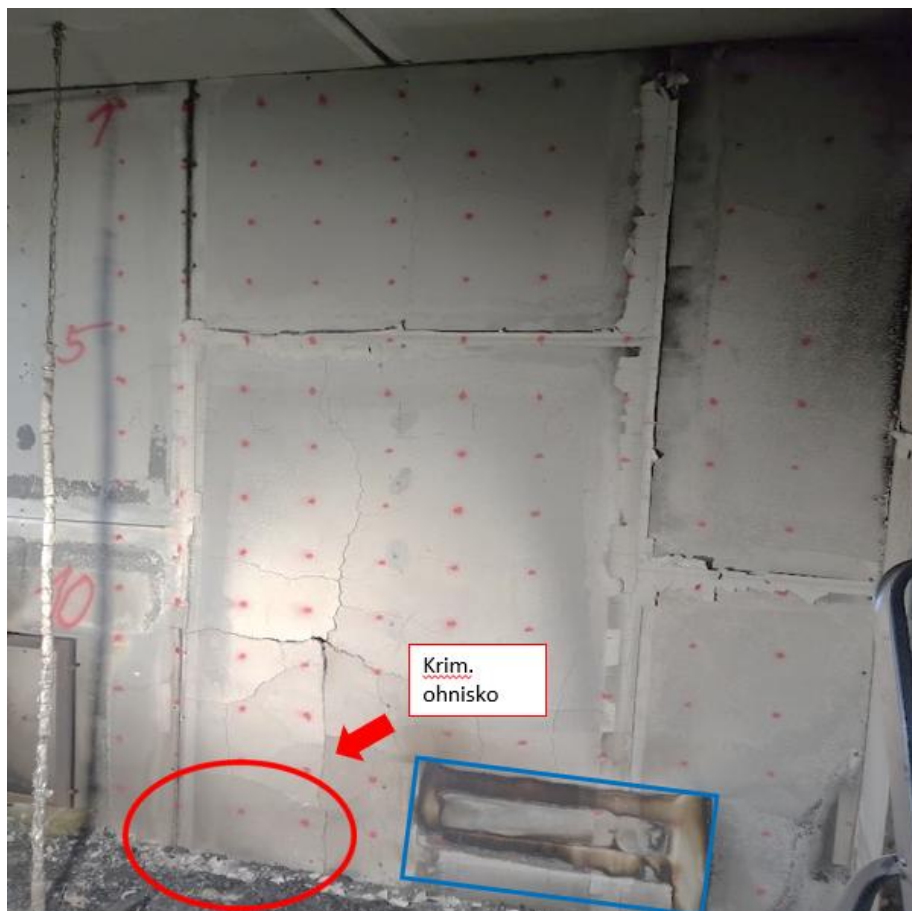
Po stanovení SDK stěny, která bude proměřena, bylo zapotřebí vyznačit měřící body, kde bude proveden vpich. Měřící body jsou od sebe vertikálně i horizontálně 200 mm vzdálené. Značení bodů proběhlo pomocí dřevěné desky, ve které byly vyvrtány 200 mm od sebe díry. Následně došlo k přiložení desky na SDK stěnu a skrz vyvrtané otvory byl použit značkovací sprej, který vyznačil měřící body, viz Obrázek č. 10.4. Následně došlo k pojmenování vertikálních řad od A až J (s vynecháním CH) a horizontální řady od 1 do 14. K takovému způsobu značení se přistoupilo z toho důvodu, abychom

Byl stanoven postup měření a to tak, že z důvodu srovnání výsledků proběhne měření hloubky kalcinace celkem dvěma operátory. Postup měření byl takový, že proběhlo měření prvním operátorem, kdy druhý zapisoval výsledky do tabulky. Po proměření stěny prvním operátorem došlo k výměně a znovu proměření SDK stěny druhým operátorem, který předtím zapisoval výsledky.

Jednalo se o proměření celkem 140 bodů. Bylo vyzorováno subjektivním pocitem, že dochází postupně ke snížení tlaku palce a s tím související možné zkreslení výsledků. Samozřejmě není ani zaručené ani možné, aby byl při každém vpichu garantován stejný tlak palce.

Obrázek č. 10.5 Pohled na měřenou SDK stěnu.

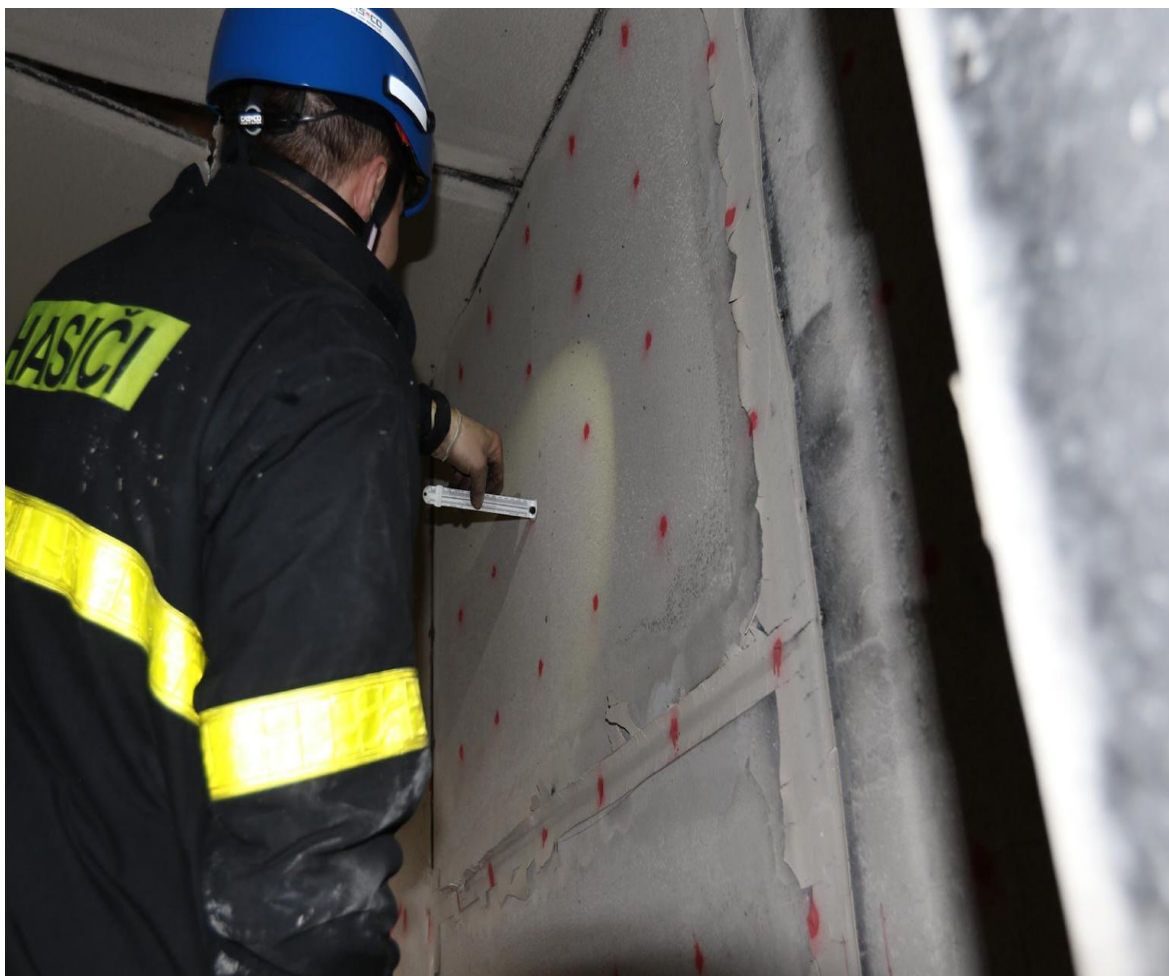
Obrázek č. 10.6 Měření s nástrojem dovezeného z USA.

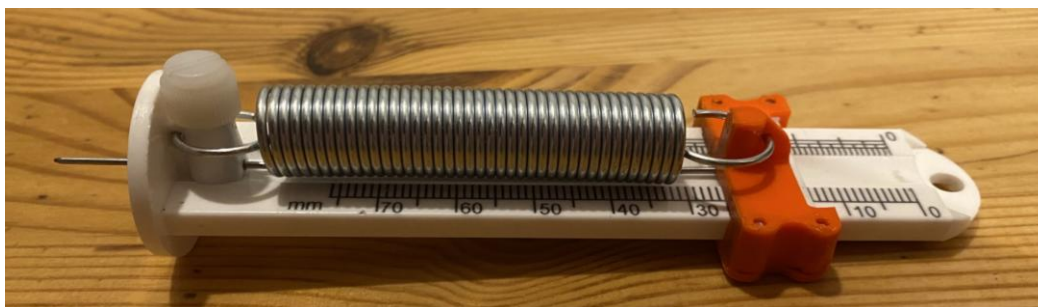
Na základě provedeného testování bylo přistoupeno k vylepšení, které mělo eliminovat významné rozdíly v naměřené hloubce kalcinace provedené různými operátory. Byl vytvořen kalcinometr, kde tlak palce vystřídala tažná pružina s definovaným odporem. Pružina nebyla vybrána náhodně, ale její odpor byl stanoven na základě provedených testů v literatuře [7]. Kalcinometr je pro potřeby měření kalcinace v SDK desce vybaven tažnou pružinou, která má jeden konec přichycený v místě aretačního šroubku a druhý je přichycen na 3D tiskárně vytisknutém plastovém „držátku“, viz níže Obrázek č. 10.9. Tento kalcinometr se přiloží k požárem zasažené SDK desce a penetrační jehla se v tlačí silou pružiny do SDK desky. Po tomto úkonu se na stupnici nacházející se na kalcinometru zapíše v milimetrech hloubka, kterou penetrační jehla prošla do desky. Naměřená hloubka znamená hloubku kalcinace v místě vpichu. Tento údaj se poté vyhodnocuje vyšetřovatelem požáru pro potřeby stanovení příčiny vzniku požáru.

Síla tažné pružiny je vypočítána tak, že jehla neprojde nekalcinovanou částí SDK desky, ale zastaví se těsně před touto částí.

Obrázek č. 10.9 Pohled na upravený nástroj z USA, který byl nazván kalcinometrem.

Kalcinometr byl testovaný v rámci diplomové práce [9] provedené studentem ČVUT. Testování spočívalo v provedení normové zkoušky na plynové peci, kde bylo šest testovacích SDK desek namáháno po dobu 15 minut při teplotě kolem 800 °C. Následně došlo k vyznačení měřících bodů a provedeno měření v těchto bodech dvěma operátory kalcinometru. Naznačené body byly na každé měřící SDK desce ve stejných místech. Výsledky obou operátorů se lišili v rámci 1 mm v určitém bodě. Toto zkreslení může být dáno i strukturou SDK desky a lokálními prasklinami, které vzniknou při vysušování sádrového jádra. Tyto testy prokázaly, že se s tímto vylepšením možné dosáhnout přibližně stejných výsledků, kdy stejnou měřící plochu měří dva operátoři, tudíž dochází k přesnějšímu vyjádření výsledků naměřené kalcinace.

Pomocí laboratorního testování na téměř identických vzorcích bylo zjištěno, že dochází ke snížení odporu pružiny po cca 300 až 350 měřeních. Bylo vypořádováno, že rozdíl mezi naměřenými hodnotami může být o cca 1 mm nižší hloubka kalcinace.

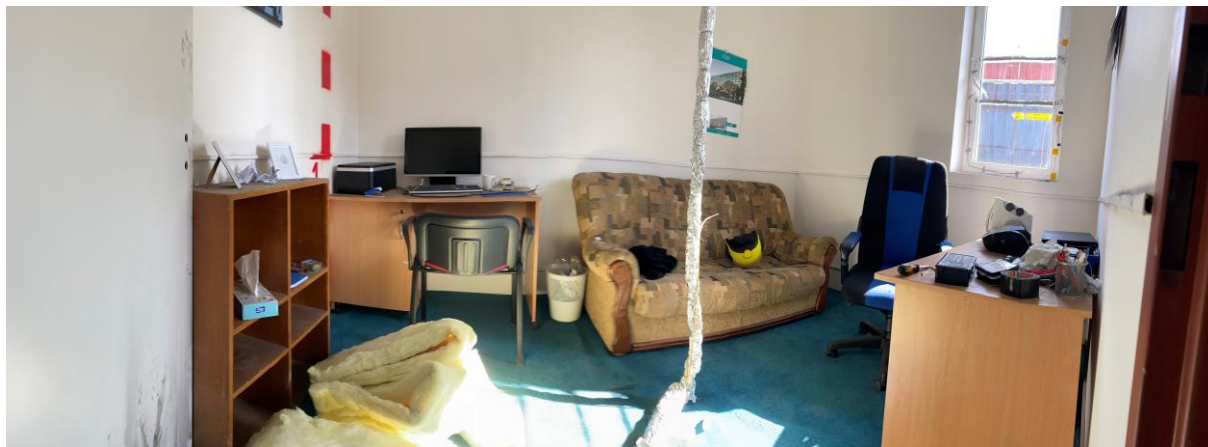
Dále byl kalcinometr testován na velkorozměrovém testování, kdy došlo k vytvoření experimentálního požáru v místnosti, která měla představovat ložnici s pracovnou. Na měřící SDK stěně byly nainstalovány termočlánky, které v odstupech pokrývaly celou vnitřní a vnější SDK stěnu. Byly nainstalovány z důvodu toho, že dojde ke srovnání naměřené hloubky kalcinace s teplotou.

Obrázek č. 10.10 Pohled do místnosti před iniciací požáru v plastovém koši mezi sedací soupravou a pracovním stolem

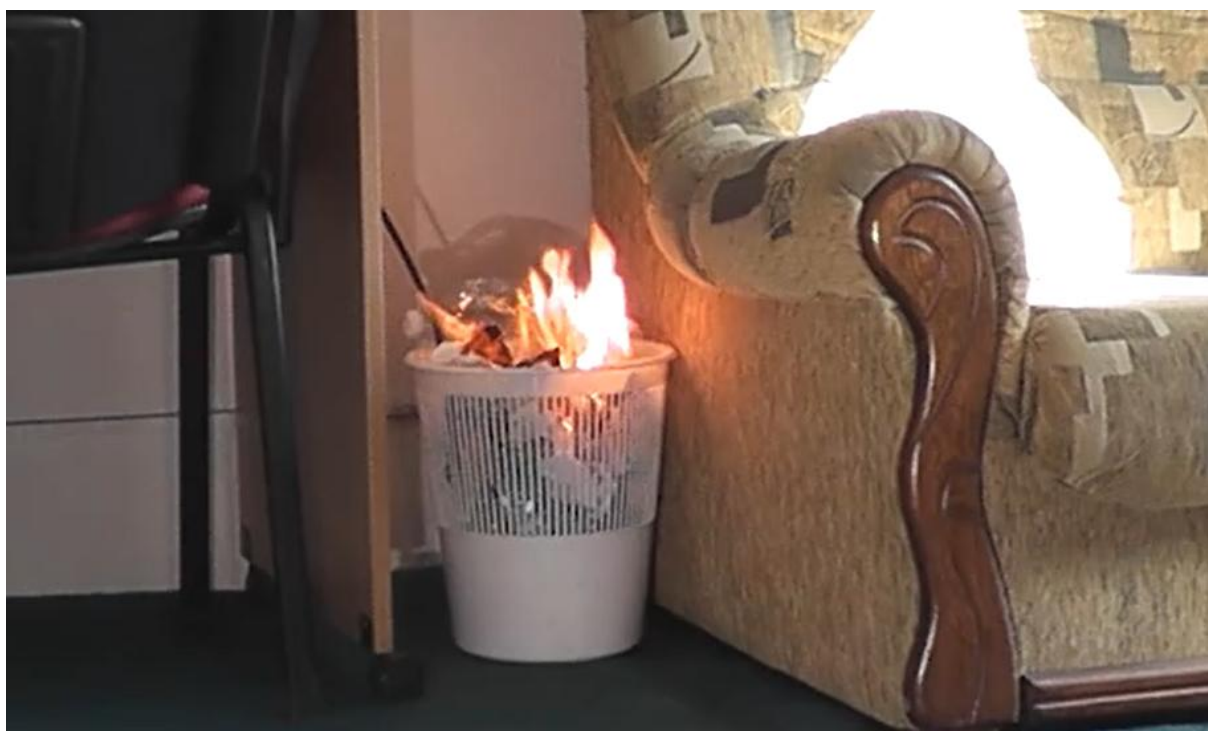
Obrázek č. 10.11 Pohled na plastový koš s odpadem těsně po iniciaci požáru.

Po celkovém vzplanutí (flashover) v prostoru kanceláře došlo k hasebnímu zásahu a samotné likvidaci požáru. Následně proběhlo zadokumentování celé místnosti a zhodnocení směru šíření požáru s určením místa vzniku požáru.

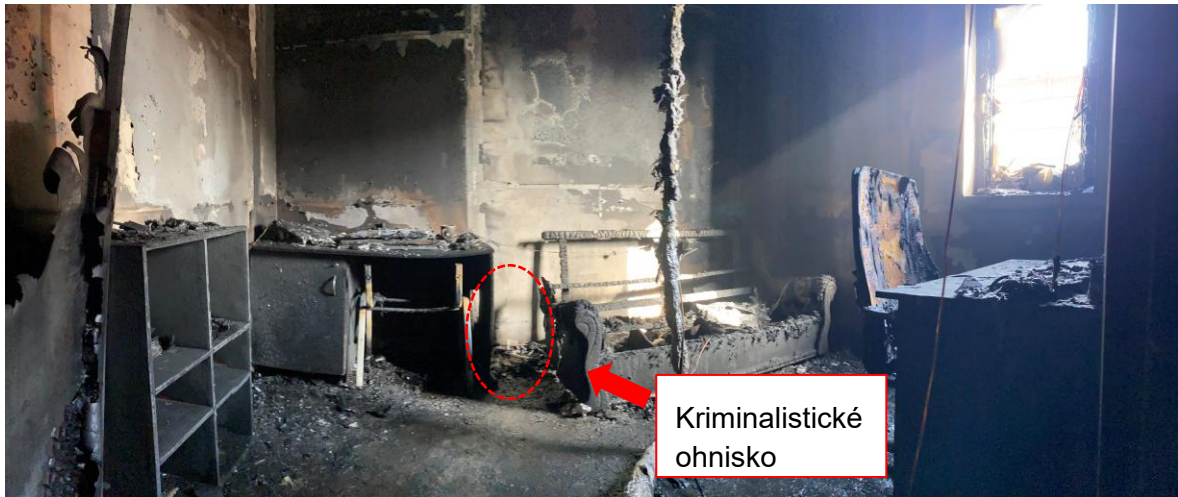
Obrázek č. 10.12 Zobrazení kriminalistického ohniska. Proběhlo proměření SDK stěny přilehlé ke kriminalistickému ohnisku.

Po uhašení požáru bylo provedeno ohledání místa požáru, kdy došlo k vymezení místa vzniku požáru stanoveného na stěnu, kde se nacházela sedací souprava, pracovní stůl a samotný koš, který byl požárem zcela zničen. Po označení tohoto místa a zadokumentování místa požáru došlo k odstranění ohořelých věcí u měřené SDK stěny a vyznačení měřících bodů. V tomto případě došlo k vyznačení měřících bodů pomocí značkovacího spreje a body měření byly od sebe vzdáleny 30 cm (viz Obrázek č. 10.13). V současnosti je vytvořena nová metoda stanovení měřících bodů pomocí laserového rastru. Následně došlo k proměření bodů pomocí kalcinometru a vyjádření výsledků v tabulce.

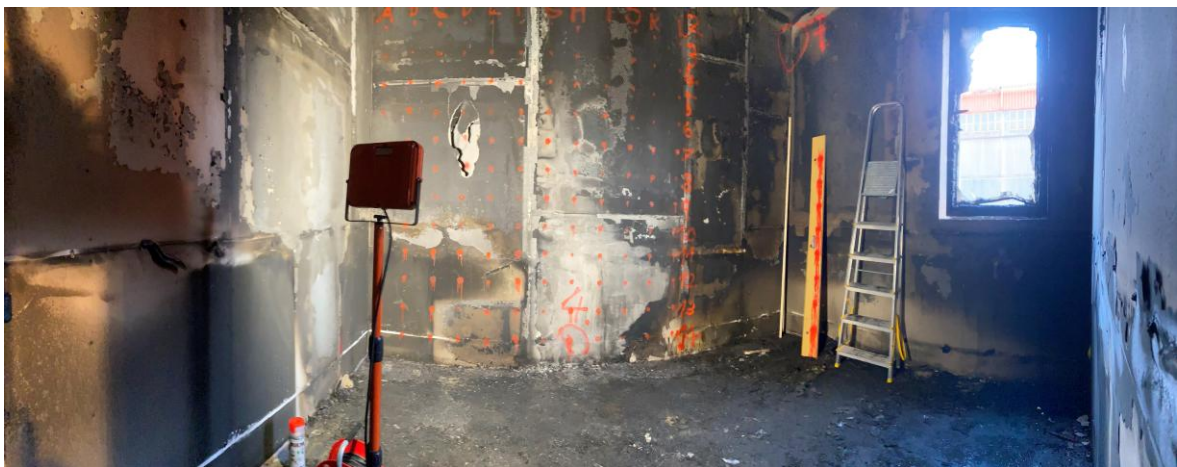
Obrázek č. 10.13 Pohled na měřenou SDK stěnu.

Po stanovení měřící plochy bylo následně přistoupeno k samotnému měření vyznačené plochy pomocí dvou operátorů (VP 1 a VP 2).

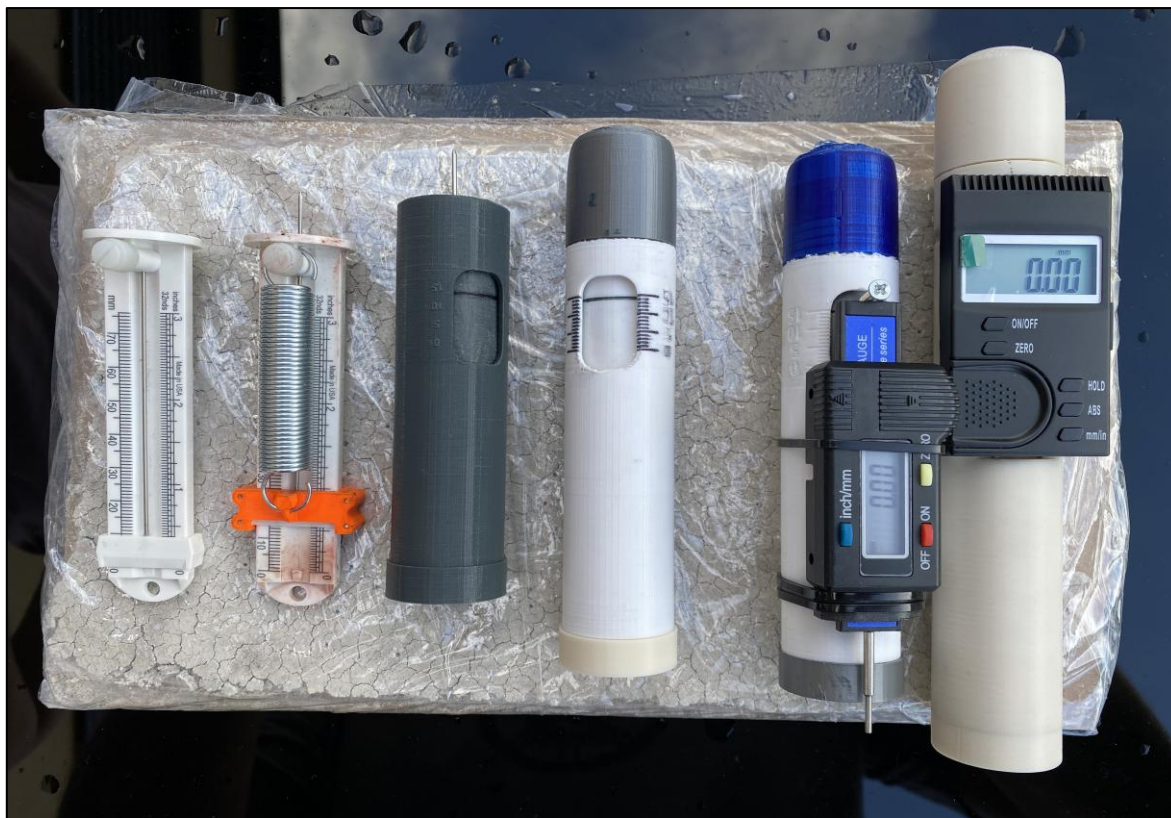
Obrázek č. 10.17: Vývoj kalcinometru z leva doprava

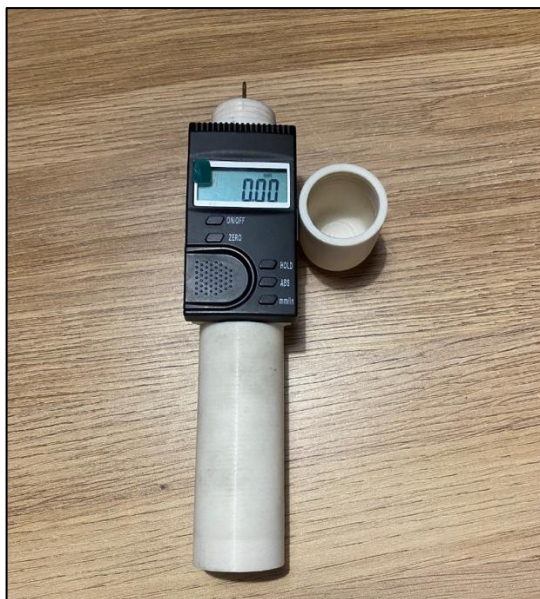
Obrázek č. 10.18 Testovaný kalčinometr na posledním velkorozměrovém experimentu FING WP4

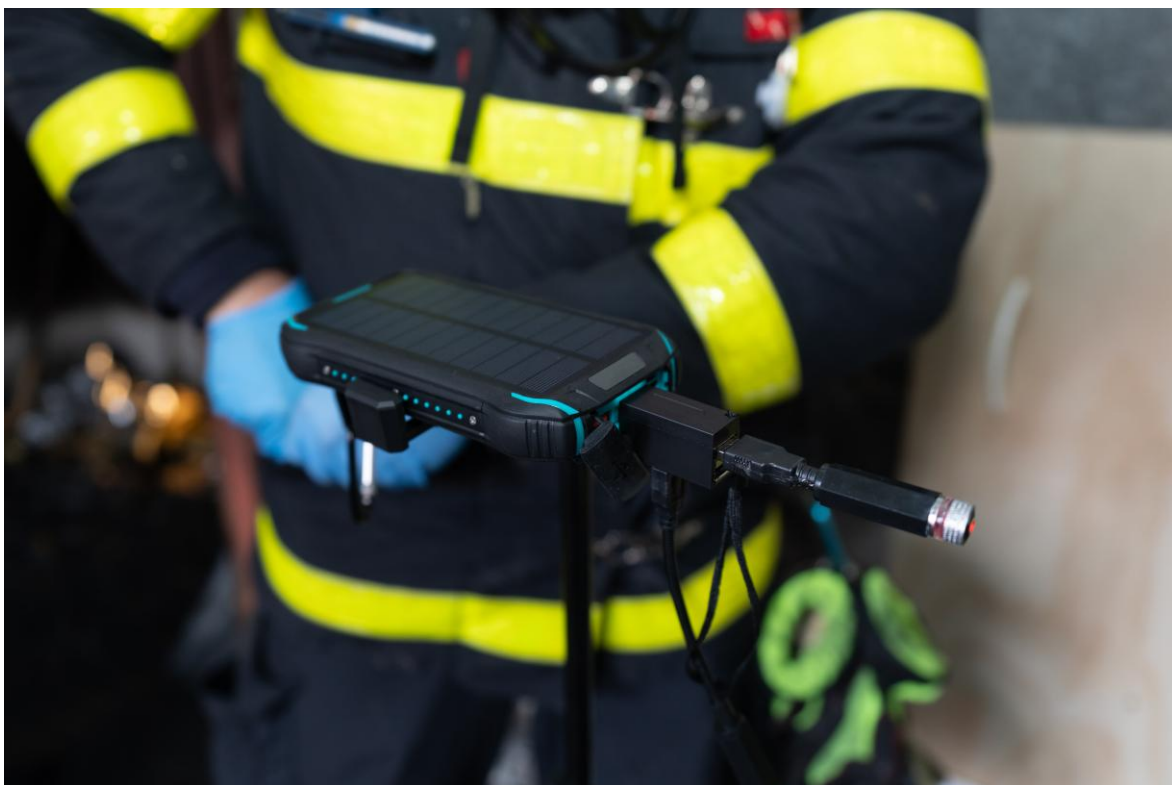
V rámci testování FING WP4 byla dále představena nová metoda značení měřících bodů. Snaha byla o vyvinutí méně pracné a snadno dostupné metody. Měřící body byly zaneseny na SDK stěnu pomocí bodového laseru, který byl připojen k powerbance a umístěn na stativ, který umožnil zvednutí laseru do libovolné výšky podle potřeby. Při znázornění měřících bodů pomocí laseru má mimo snížené pracovní a zrychlení celého procesu měření kalcinace také to, že lze měřit přímo v bodech naznačených na stěně, aniž by došlo ke zkreslení výsledků z důvodu vrstvy nanesené barvy ze značkovacího spreje.

Obrázek č. 10.19 Pohled na laser umístěný na stativu.
