**APLIKACE POŽÁRNĚ
TECHNICKÝCH CHARAKTERISTIK
MATERIÁLŮ A KALCINACE
SDK DESEK PRO POTŘEBY
ZJIŠŤOVÁNÍ PŘÍČIN POŽÁRŮ**

**Název projektu Inovace a rozvoj nástrojů v oblasti zjišťování příčin vzniku
požárů s identifikačním kódem VJ01010046**

**Aplikace požárně technických charakteristik materiálů a kalcinace SDK desek
pro potřeby zjišťování příčin požárů**

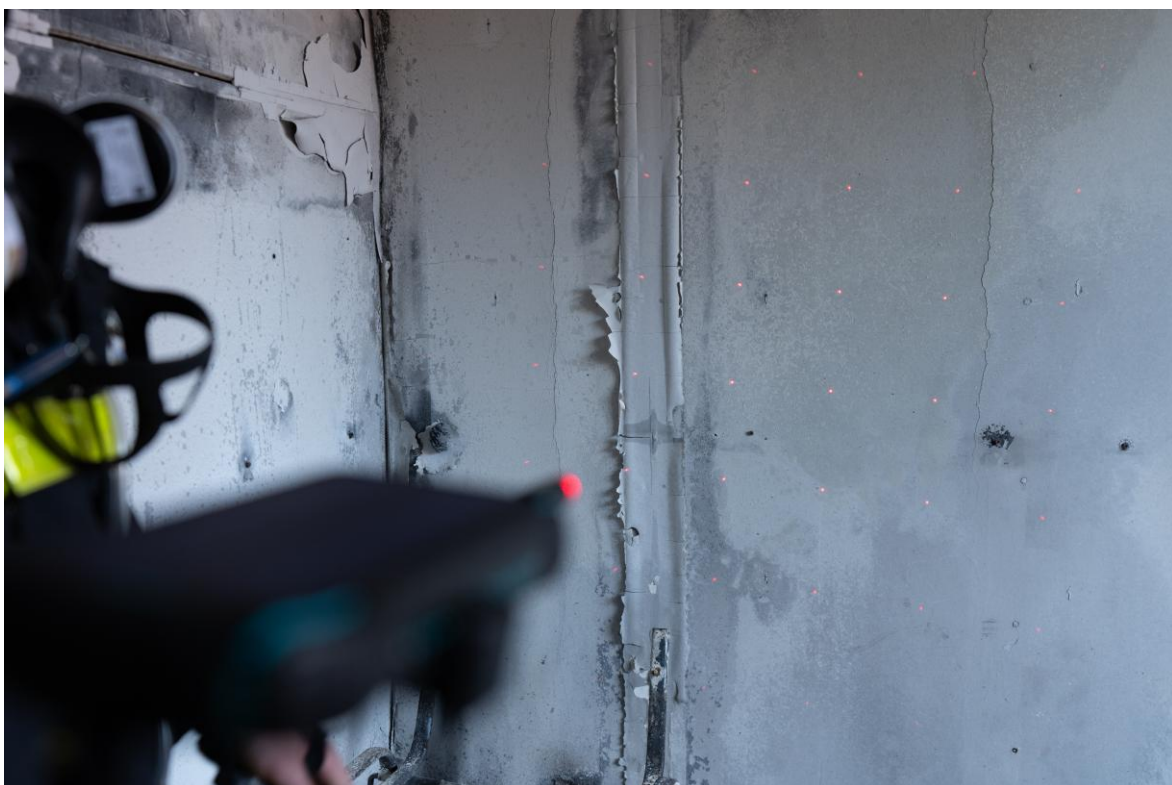
Obrázek č. 10.20 Pohled na zobrazený rastr na měřené SDK stěně.

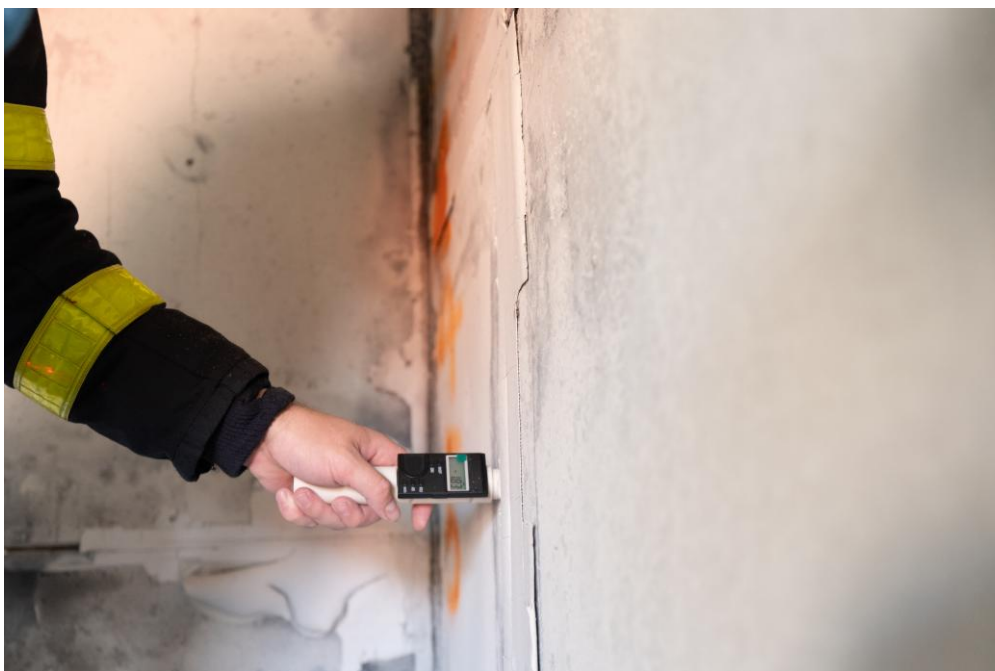
Obrázek č. 10.22 Ukázka měření s kalcinometrem

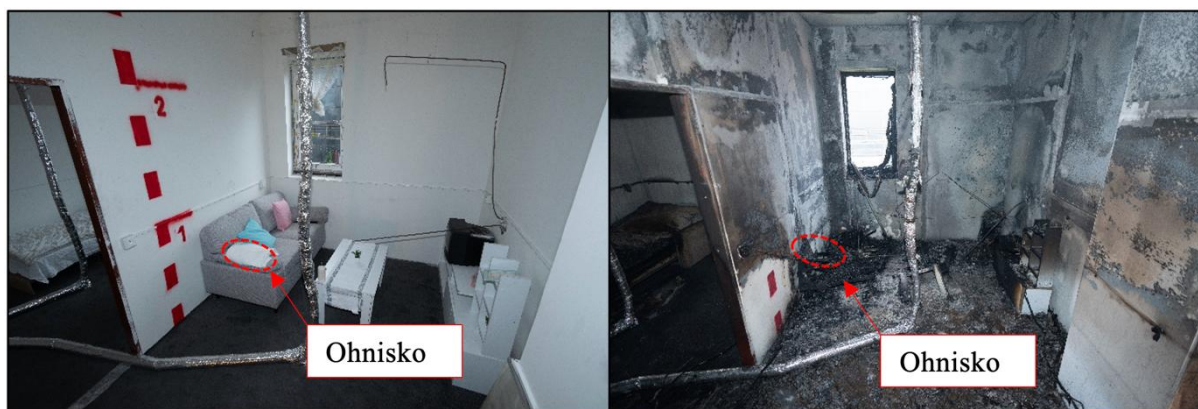
Obrázek č. 10.23 Na levém obrázku je zobrazen prostor obývacího pokoje před požárem a na pravé po požáru s vyznačeným ohniskem

Nyní budou představeny některé výsledky z měření. Konkrétně se jedná o místnost 2, kdy budou představeny výsledky naměření v prostoru obývacího pokoje a ložnice. Ohnisko v obývacím pokoji se nacházelo na kraji sedačky (levá strana při pohledu na měřenou stěnu), kde došlo k rozliti benzínu a zapálení pomocí palníku. Po dosažení flashoveru v prostoru byl proveden hasební zásah a uhašení místnosti. Následně po ohledání psem na vyhledávání akceleraantů hoření došlo k vyklizení místnosti a měření kalcinace cca 15 hodin po požáru.

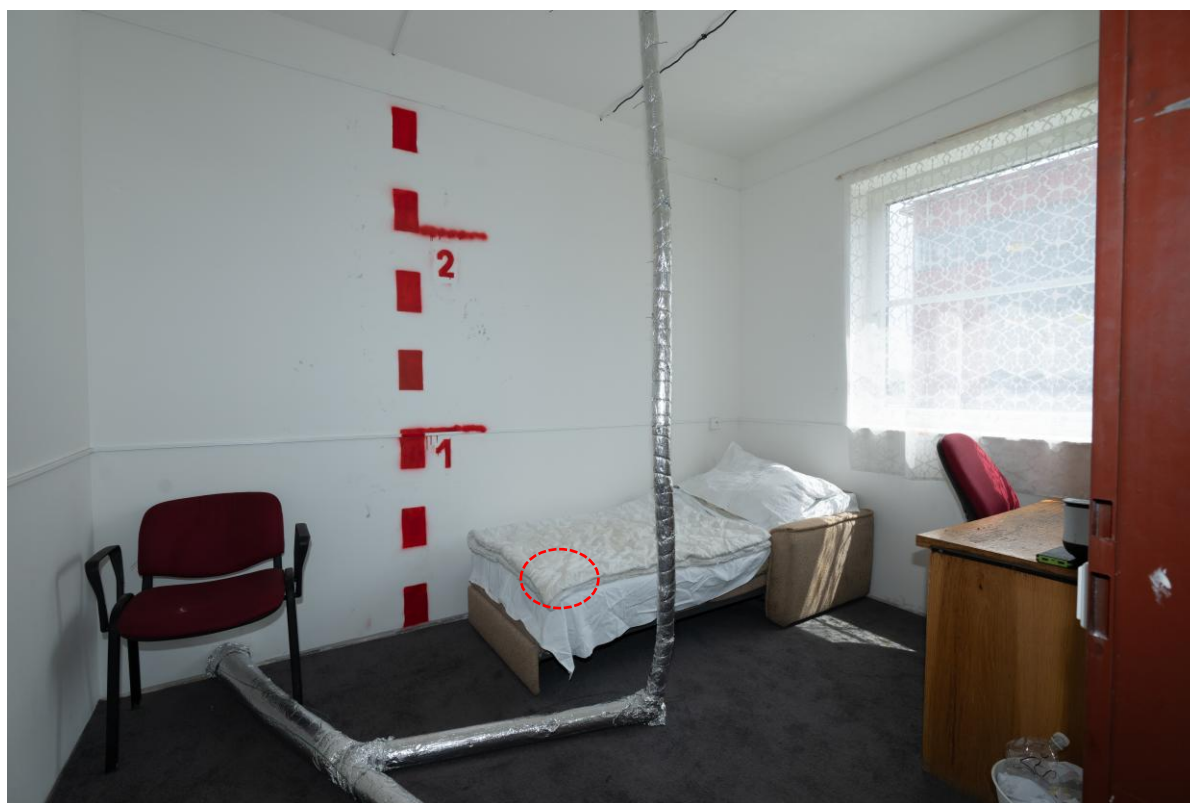
Obrázek č. 10.26 Pohled do prostoru ložnice v místnosti 2 s vyznačeným ohniskem

Dále se měření zaměřilo na prostor ložnice v místnosti 2. V tomto prostoru došlo k iniciaci benzínu pomocí palníku na kraji postele (levá strana z pohledu na měřenou stěnu), viz Obrázek č. 10.26. Tento prostor byl zapálen před obývacím pokojem, ale došlo pouze k lokálnímu zasažení postele z důvodu špatného přístupu vzdušného kyslíku, který byl odebrán způsobeným požárem v prostoru obývacího pokoje. Bylo přistoupeno k měření SDK stěny přiléhající k posteli. Působením požáru v tomto prostoru nedošlo k výraznému poškození a papír na straně SDK stěny přivrácené k požáru zůstal neporušen. Na základě těchto zjištění bylo vyzkoušeno měření kalcinace na sektory. Papír v tomto případě nebyl porušen, ale v místnosti se nacházelo přes 100 °C a dehydratace sádry mohla probíhat a tím způsobit kalcinaci.

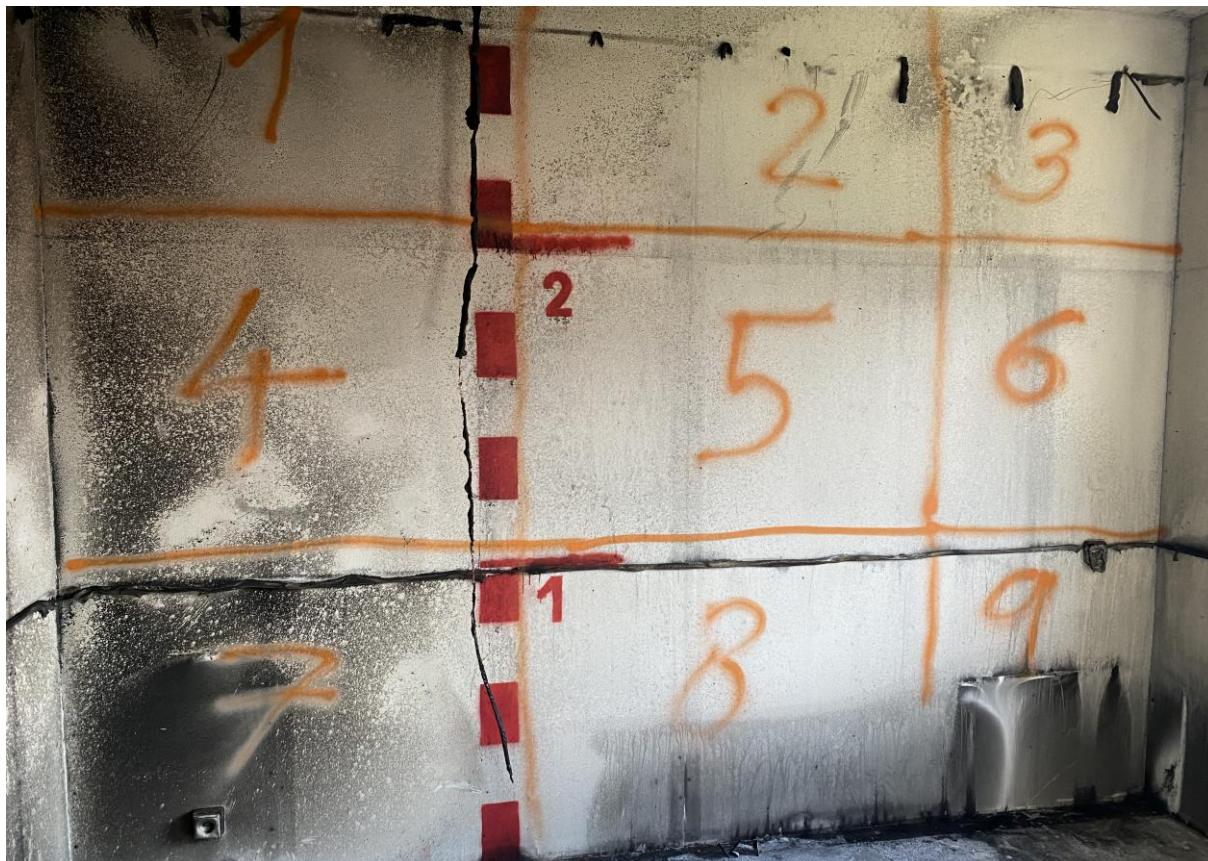
Obrázek č. 10.27 Pohled na měřenou SDK stěnu rozdělenou na sektory

Na Obrázek č. 10.27 je znázorněna SDK stěna a její rozdělení. Měření probíhalo tak, že v každém sektoru proběhlo celkem 10 měření v různých bodech a poté došlo k průměru těchto naměřených hodnot v každém sektoru. Nejvyšší hodnoty byly zaznamenány v sektoru č. 1. Tento výsledek může znamenat fakt, že horké zplodiny hoření se v rohu této místnosti hromadily a působily nejintenzivněji právě v tomto místě. Dále byly nejvyšší hodnoty naměřené v sektoru 5, 2 a 8, které se

nacházelo přímo v ohnisku nebo v prostoru nad ním. Tato metoda byla vyzkoušena pouze orientačně a z důvodu toho, jestli je možné naměřit výsledky kalcinace i na SDK stěně, u které nedošlo k poškození vrchní vrstvy papíru. Výsledky ukázaly, že spolu se standardním ohledáním je toto možné, protože v sektoru 1 nebyl žádný možný zdroj iniciace požáru a ani žádný hořlavý materiál. Vzhledem k velmi malým hodnotám, které byly naměřeny bylo přistoupeno k vyjádření výsledků na dvě desetinná místa. Přesto byl rozdíl velmi malý a rozdíl mezi sektorem 1 a 5 (místo nad ohniskem) byl téměř zanedbatelný. Ovšem při srovnání s ostatními sektory mimo ze sektorů v ohnisku a sektoru 1 byl rozdíl téměř 0,5 mm. Tudíž z toho lze vyjádřit pravděpodobné místo vzniku požáru i bez předchozího ohledání.

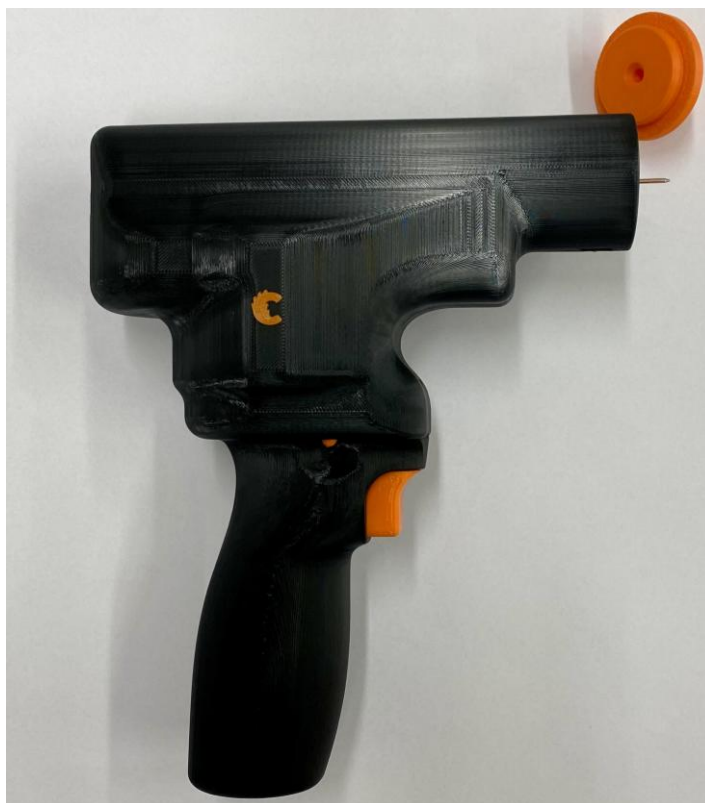
Obrázek č. 10.29 Aktuálně vyvinutý kalcinometr

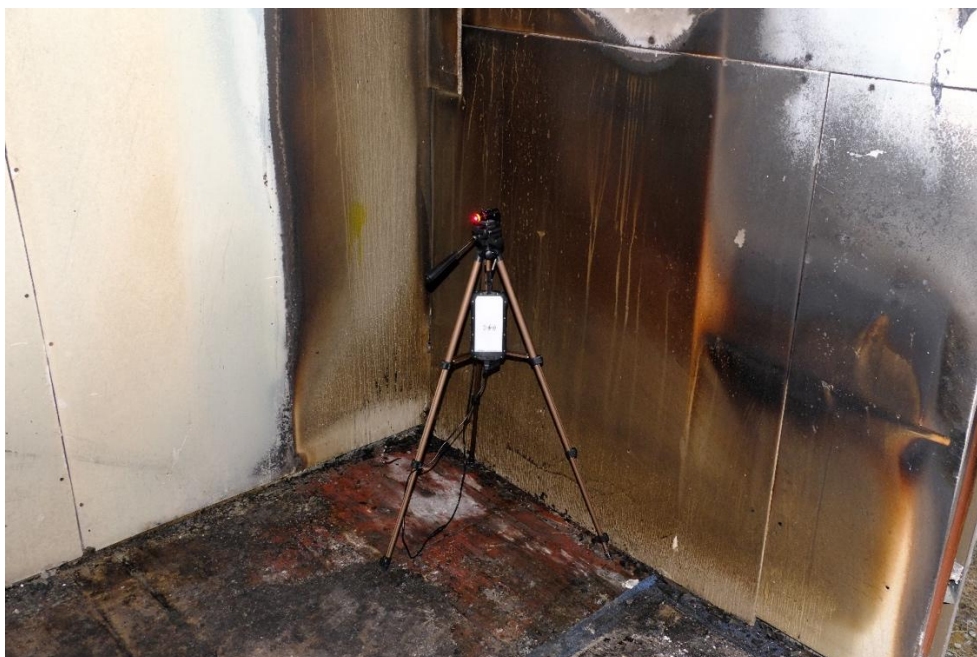
Obrázek 11.2 Laser umístěný na stativu

V případě použití laseru s odstupovou vzdáleností takovou, že vzdálenost bodů je 30 cm od sebe, vystačí na pokrytí většiny prostorů od podlahy ke stropu, ale tato vzdálenost bude nedostačující v horizontálním směru, tudíž se v této situaci vyznačí značkovacím sprejem krajní body, na které se následně naváže. Toto je možné provést i ve vertikálním směru posunutí.

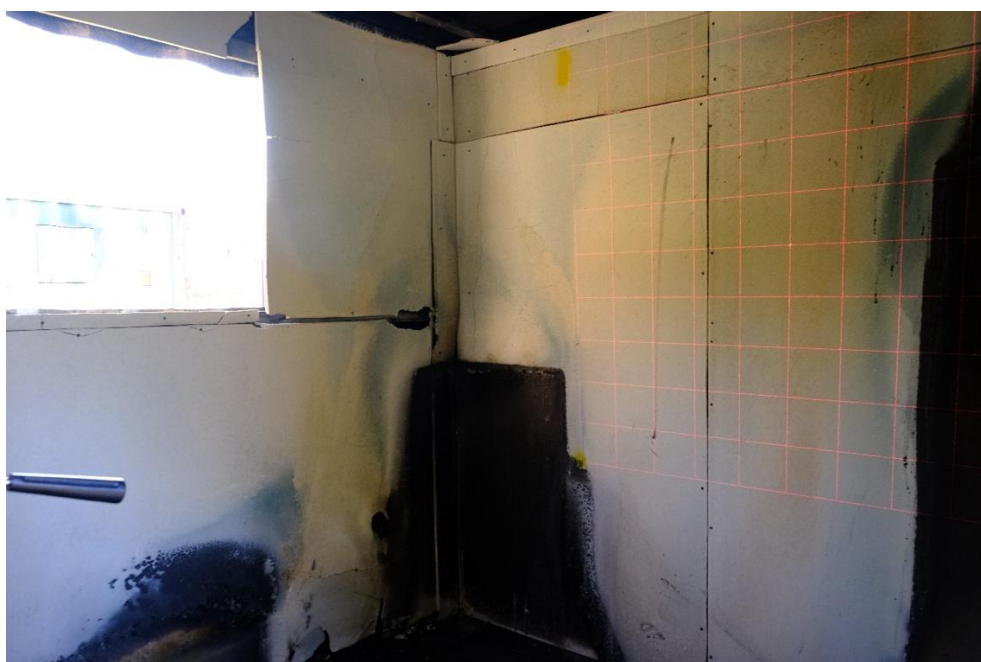
Obrázek 11.3 Vyznačený měřicí rastr vytvořený laserem

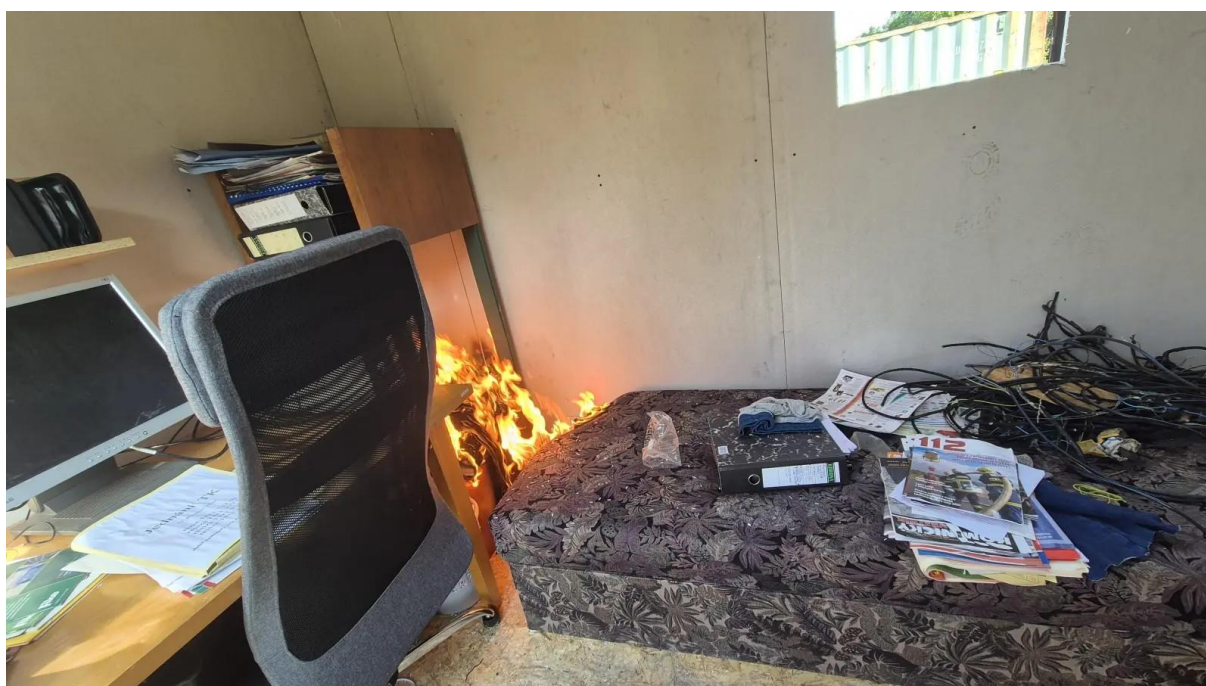
Obrázek 11.5 Fotografie zachycená cca jednu minutu po iniciaci

Požár se po iniciaci rozvíjel přibližně 11 minut, poté došlo k dosažení celkového vznícení (flashover). Následně byl požár uhašen jedním útočným proudem typu „C“. Rozložení vybavení místnosti na straně, kde došlo k iniciaci a následně k měření kalcinace jsou zobrazeny níže, viz Obrázek 11.4 a Obrázek 11.5.

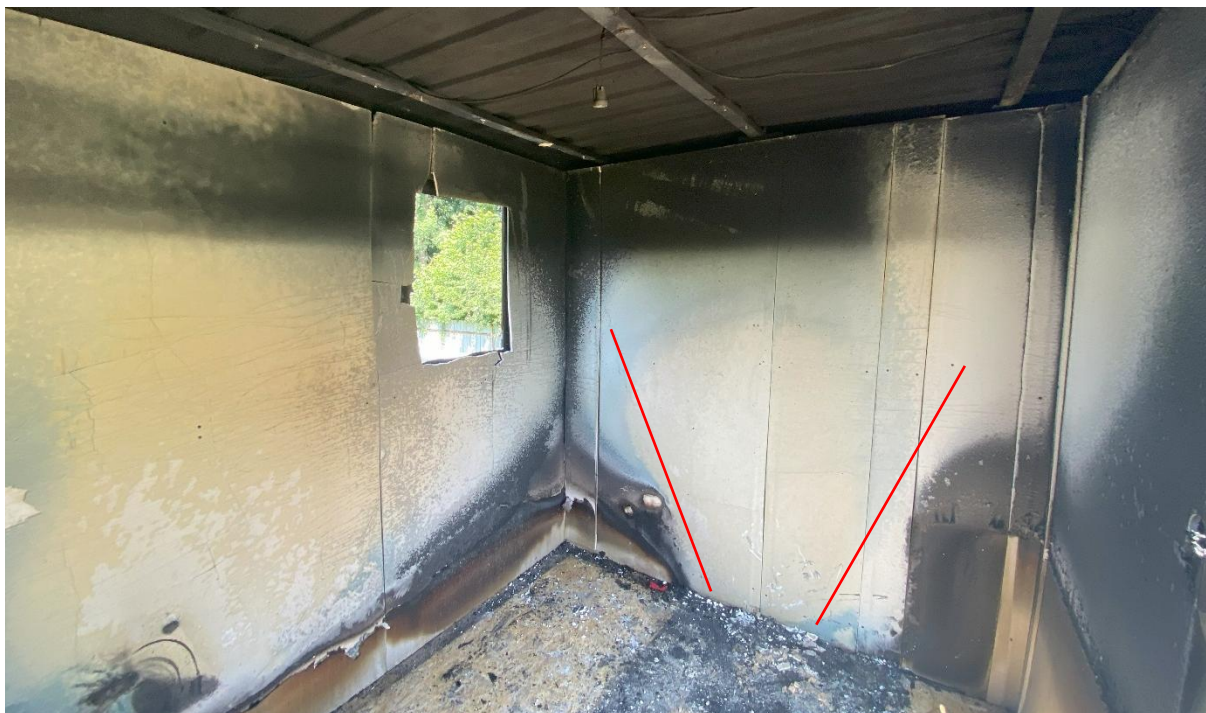
Obrázek 11.6 Pohled na opačnou stranu místnosti (mimo ohnisko), kde došlo k vypálení charakteristického znaku „V“

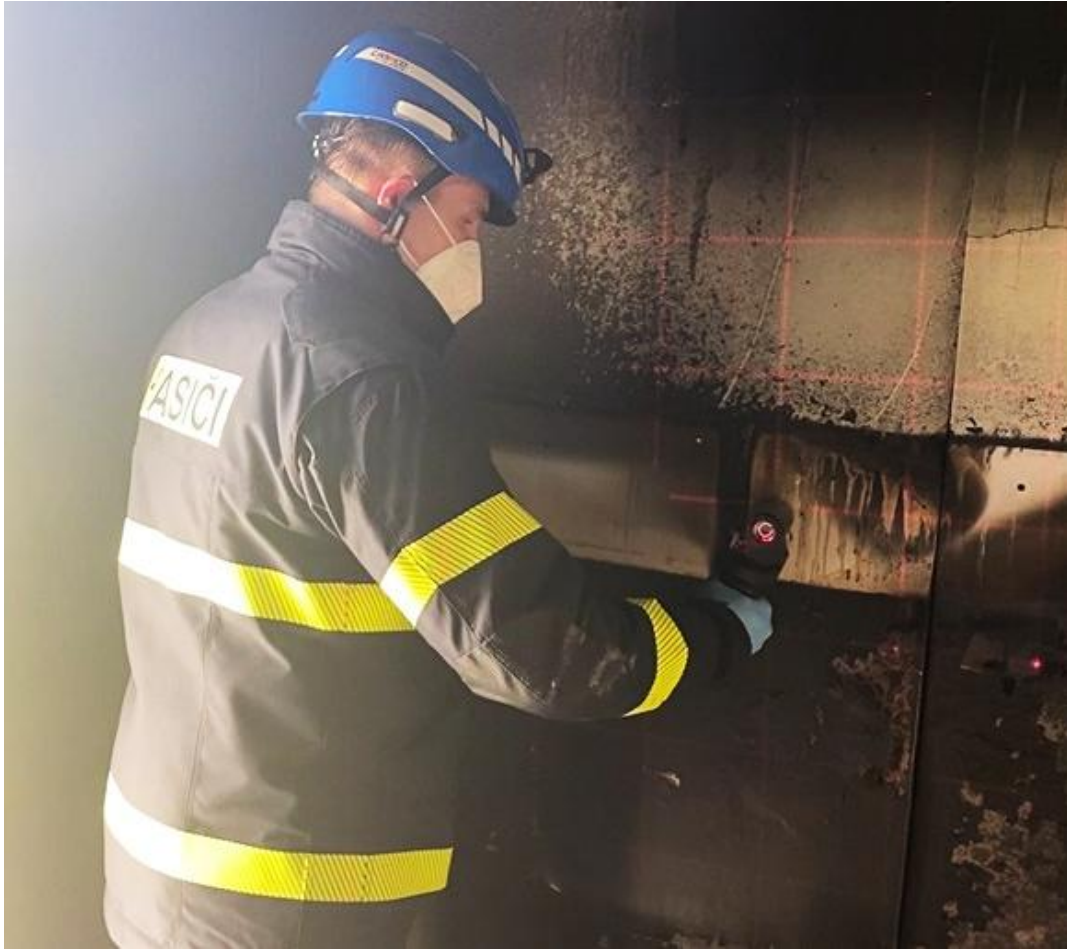
Obrázek 11.7 Operátor provádí měření kalcinometrem. Je postaven tak, aby nestínil zobrazení mřížky pomocí laseru

Po ohledání a vynesení vnitřního ohořelého vybavení se stanovila plocha měření kalcinace a následně se provedlo samotné měření pomocí kalcinometru. Měření probíhalo standardně v bodech vyobrazených pomocí laseru v průsečíku horizontální a vertikální linie, viz níže Obrázek 11.8. Operátor musí měřit tzv. z boku, aby nezakrýval zobrazení měřicí mřížky. V tomto případě došlo k měření na ploše, kde se nacházelo dostatek stínících prvků, které „ochránili“ SDK před požárem a hloubka kalcinace zde byla minimální. Výše zmíněné nám následně pomohlo pro vyjádření výsledků. Ohledáním bylo zjištěno, že místo vzniku požáru se nachází mezi postelí a úložným prostorem, a právě v tomto prostoru byla naměřena nejvyšší hloubka kalcinace, kdy z tohoto prostoru docházelo k dalšímu šíření požáru. Kalcinace zde vytvořila tzv. ohniskový kuželový příznak. Jedná se o specifický typ vzoru na svislém povrchu (například na stěně nebo nábytku), který má tvar písmene V nebo kužele, jehož špička často (ale ne vždy!) ukazuje na místo vzniku požáru. V tomto případě se tak stalo naměřením hloubky kalcinace a částečně vizuálním zhodnocením. Místo s nejvyšší naměřenou hloubkou bylo zároveň jediné místo, kde se u podlahy nacházela tak vysoká kalcinace.

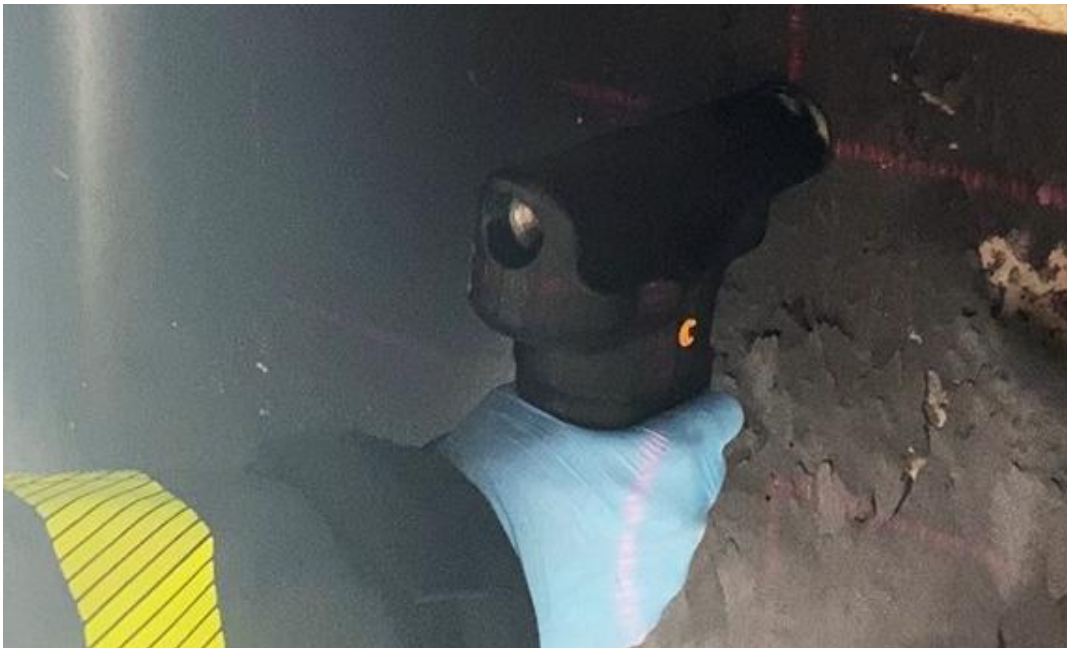
Obrázek 11.8 Měření pomocí kalcinometru na zobrazeném laserovém rastru

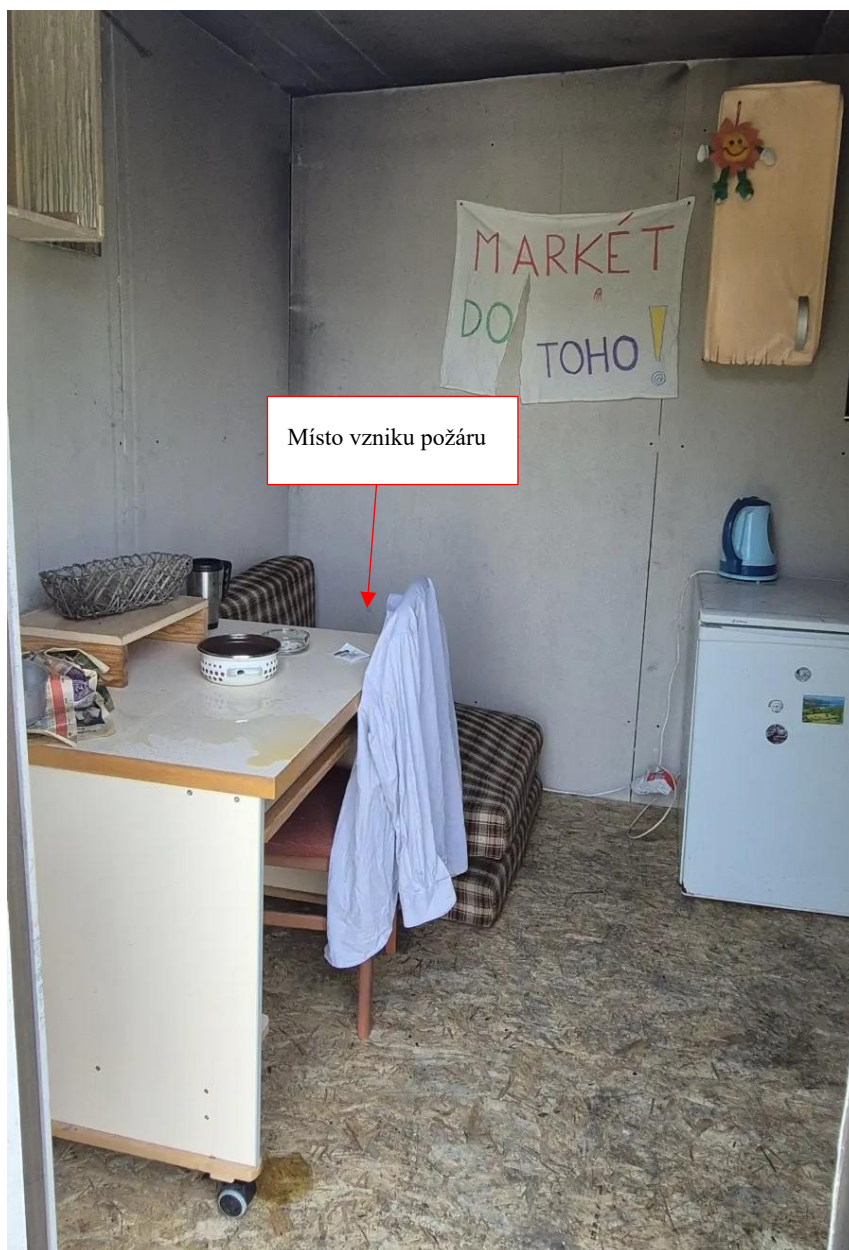
Obrázek 11.10 Pohled do buňky s naznačeným místem vzniku požáru. Z tohoto pohledu za křeslem umístěným v levém horním rohu místnosti.

Ohledání a samotné měření kalcinace v této buňce probíhalo obdobně jako u buňky č. 1. Místo vzniku požáru se nacházelo mezi SDK stěnou a křeslem, kde se nacházela zásuvka, ve které mělo dojít k přechodovému odporu a následně k požáru. Jednalo se o buňku vybavenou jako kuchyň.

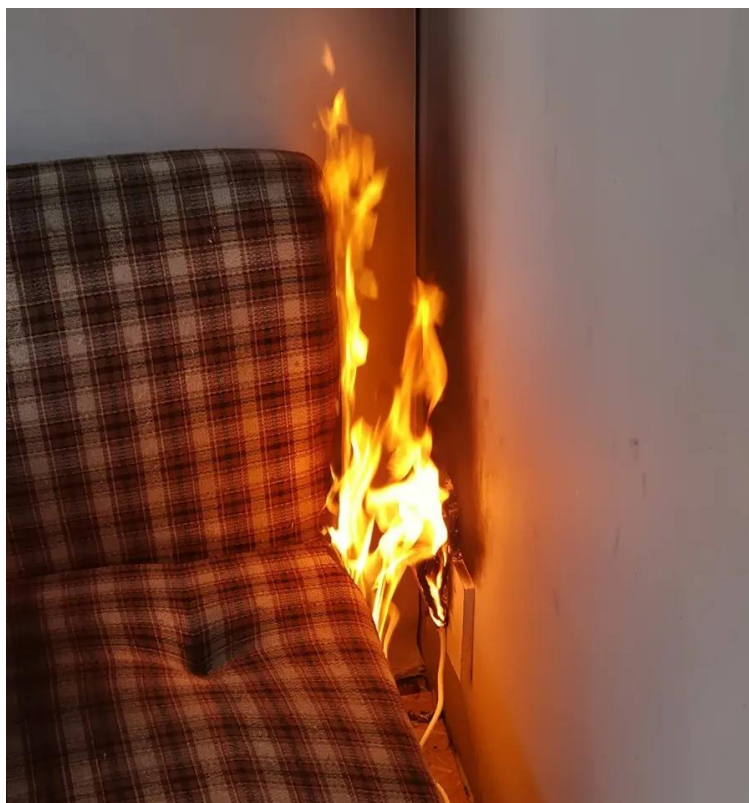
Obrázek 11.11 Pohled na místo vzniku požáru cca jednu minutu po iniciaci

Ohledáním došli začínající vyšetřovatelé požáru do prostoru samotného křesla, které bylo požárem zcela zničeno. V tomto případě byly znaky na požářišti takové, že k iniciaci mohlo dojít od technické závady na zásuvce, a stejně tak pomocí nedbalostního jednání osoby, která mohla iniciovat požár například pomocí nedopalku od cigarety. Níže na obrázku lze vidět pohled na místo vzniku požáru cca jednu minutu po iniciaci.

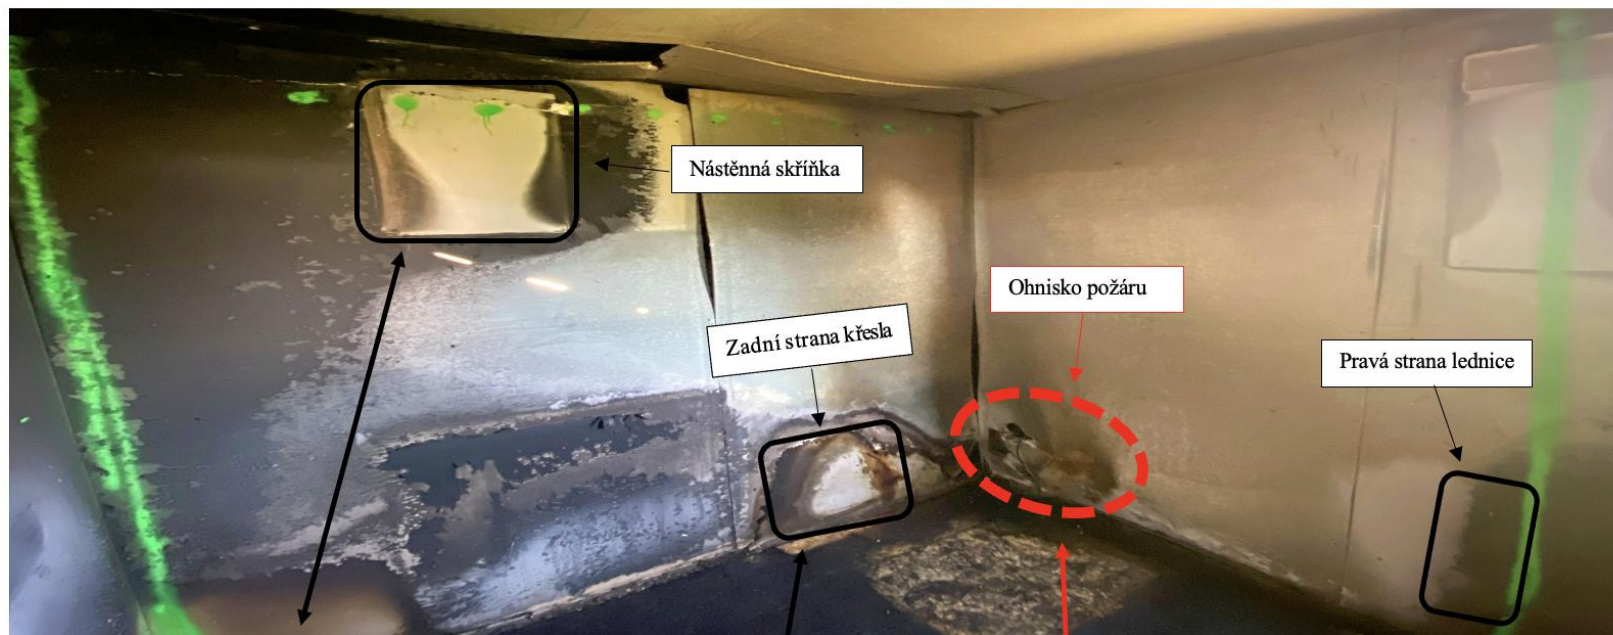
Po standardním ohledání došlo k vyklizení ohořelého vybavení a bylo přistoupeno k samotnému měření kalcinace. V tomto případě došlo k ohraničení měřené plochy zeleným sprejem jinak byla plocha měření obdobná jako v buňce číslo 1. Měření kalcinace ukázalo nejhlubší kalcinaci v okolí zapálené zásuvky. Jednalo se zároveň o jediné místo u podlahy s naměřenou nejhlubší kalcinací a lze i na toto poukázat, jako na ohniskový kužel. Z tohoto místa se pak podle měření kalcinace požár dál šířil směrem na křeslo a ventilační cestou k otevřenému oknu. Pod oknem se nacházela lednice, která byla účinky požáru stejně jako křeslo kompletně degradovaná. Lednice zároveň částečně „ochránila“ SDK desku a hloubka zde byla naměřená výrazně menší. Zároveň kalcinace prokázala, že se požár nerozšířil právě od zmíněné lednice.

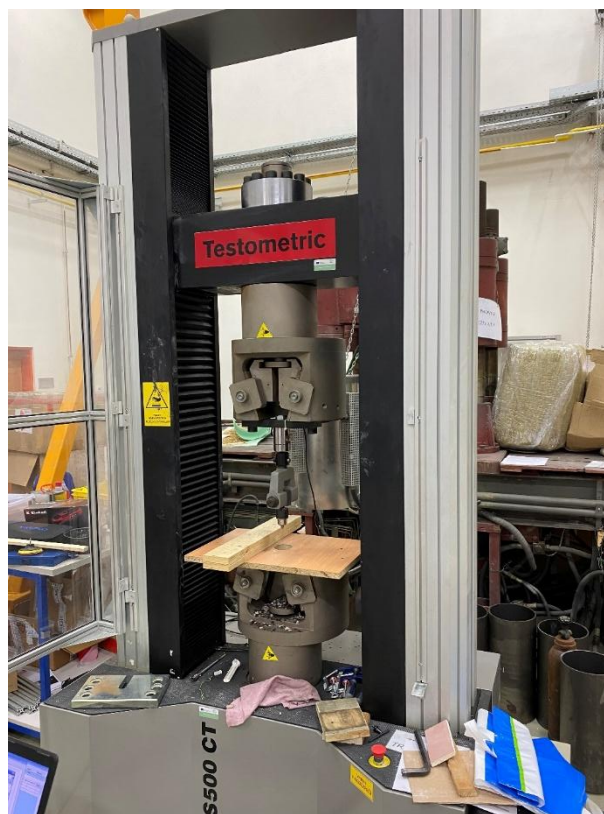
Obrázek 13.1 Elektromechanický trhačím stroj

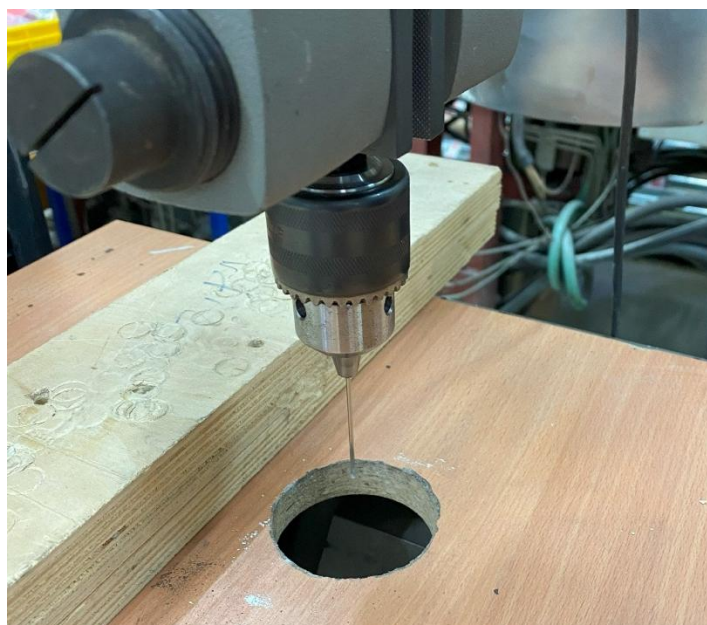
Obrázek 13.4 Bližší pohled na hrot nainstalovaný na elektromechanické trhačce

Nyní si představíme samotné testovací vzorky. Byly nařezány desky o stejném rozměru a došlo k proměření v naznačených bodech, které byly pokaždé ve stejných vzdálenostech, viz Obrázek 13.3. Dále byl proveden vpich pomocí elektromechanické trhačky, kdy byly všechny tři hroty otestovány na všech vzorcích SDK desek jak tepelně namáhaných, tak tepelně nenamáhaných. Do podkladní desky pod SDK desku byl korunkový vrtákem vyvrtán otvor zaručující volný průchod jehly s hrotem a také z důvodu toho, aby se nehromadila stlačená sádra na podkladní desce a nezkreslovala výsledky, viz níže Obrázek 13.4.

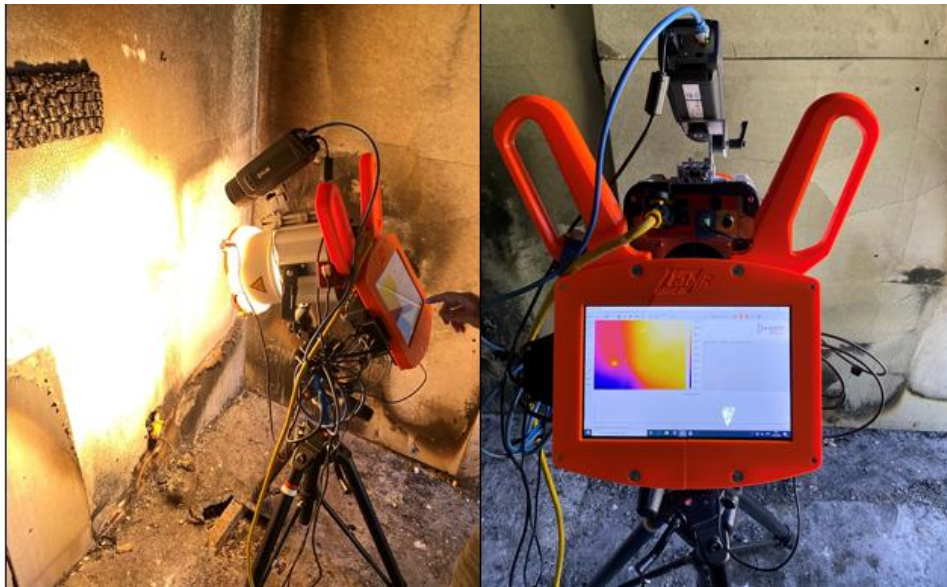
Obrázek 14.1 Příklad přístroje pro termografickou inspekci tepelně zatíženého sádrokartonu
