## **Inovace a rozvoj nástrojů v oblasti zjišťování příčin vzniku požárů**

Výzkumná zpráva o řešení projektu za období 01.2021–05.2025

| Název aktivity/ výsledku | Souhrnná zpráva z řešení projektu FING | Číslo aktivity/ výsledku | VJ01010046-V7 |

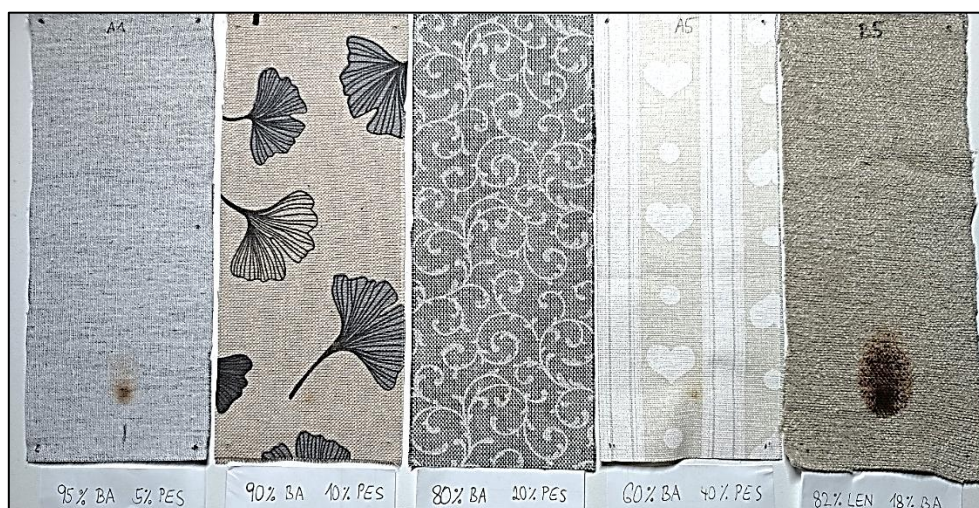
Obrázek 6 Testované textilie

Dále bylo provedeno stanovení spalného tepla a zapalitelnosti a rychlosti šíření plamene po povrchu bytového textilu, který je běžnou součástí interiérového vybavení. Materiály byly testovány podle ČSN EN ISO 6940 – Zjišťování snadnosti zapálení svisle umístěných zkušebních vzorků a ČSN EN ISO 6941 – měření rychlosti šíření plamene u svisle umístěných zkušebních vzorků. Testy zahrnovaly různé typy textilií z hlediska složení, tkaní a povrchové úpravy.

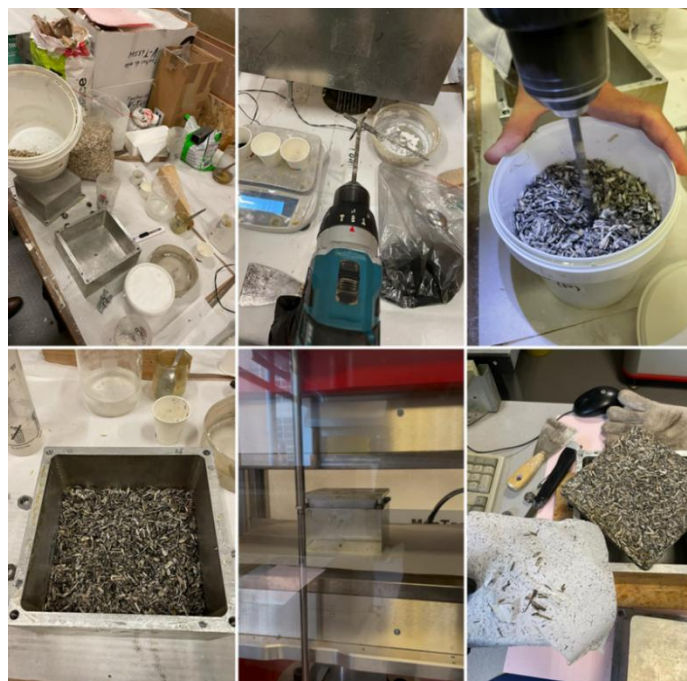
Obrázek 10 Proces výroby desky z konopného pazdeří

Výzkum se zaměřil na jejich fyzikálně-mechanické vlastnosti, strukturální soudržnost, tepelně-izolační schopnosti a chování při zatížení teplem. Předběžné výsledky naznačují, že některé z těchto materiálů mohou představovat ekologicky šetrnou alternativu k tradičně používaným surovinám, a to zejména v aplikacích, kde je klíčová nízká hmotnost, dobrá izolační schopnost a požadavek na obnovitelnost zdrojů.

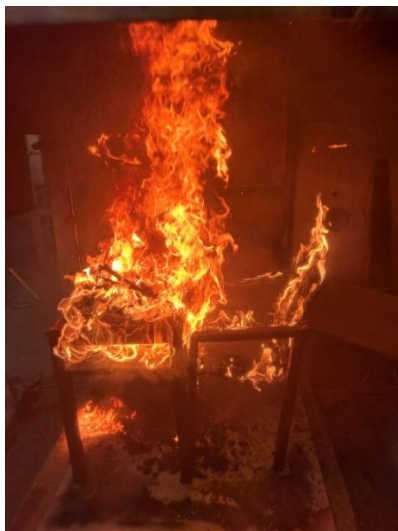
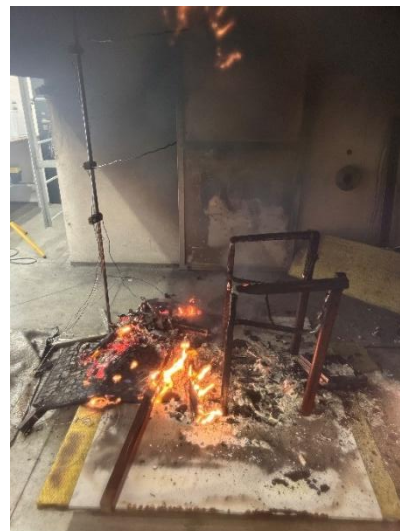
Obrázek 13 Průběh požární zkoušky – Sestava 2 (Zapálení TV)

Z důvodu rozsáhlosti je v této zprávě prezentován jenom jeden příklad měření, ostatní jsou detailně popsány v diplomové práci L. Pittermanové a k dispozici online na <https://fing.fsv.cvut.cz/v3/>. Experiment je označen jako Sestava 2 (Zapálení TV2) a zkoušená nábytková sestava je složena ze stolu, židle a televizoru. Sestava a průběh experimentu jsou na obrázku 13.

b) Pozorování během průběhu zkoušky

c) Sestava nábytku před ukončením zkoušky

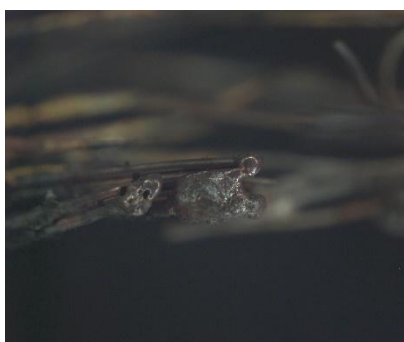
a) 0.5-A-2-(12,5× zvětšeno)

Na následujících obrázcích 20 až 23 uvedeny vybrané vzniklé nátahy. Na obrázku a) je vždy vybraný náťah vzniklý v důsledku zatěžovacího stavu A, na obrázku b) je náťah vzniklý v důsledku zatěžovacího stavu B a na obrázku c) je náťah vzniklý v důsledku zatěžovacího stavu C. Zavedený systém označení je doplněn o hodnotu zvětšení, které bylo u elektronového mikroskopu nastaveno během pořízení snímku. Pro zachycení prostorového rozmístění a chování v okolí místa vzniku nátahu nebyly vzniklé nátahy separovány a fotografovány zvlášť jako zahraničních publikací. Zbývající snímky včetně níže uvedených jsou součástí rozsáhlé přílohy 1 diplomové práce.

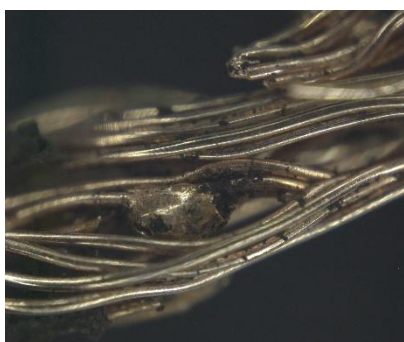
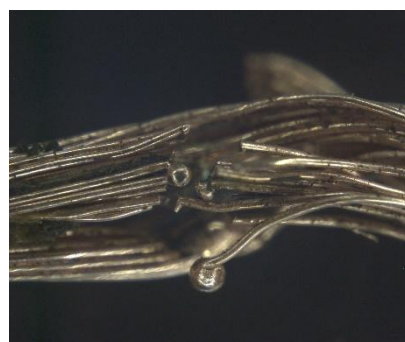
Obrázek 20: Vybrané nátahy vzniklé u vzorků kabelů s průřezem vodiče 0,5 mm<sup>2</sup>

b) 0.5-B-6-(16× zvětšeno)

c) 0.5-C-5-(10,5× zvětšeno)

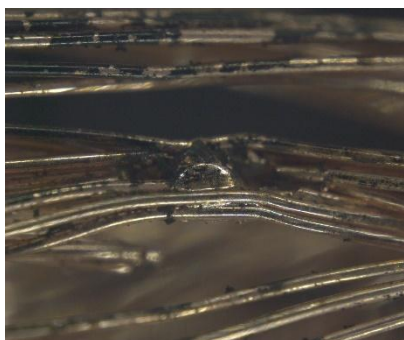
Obrázek 21: Vybrané nátavy vzniklé u vzorků kabelů s průřezem vodiče 0,75 mm<sup>2</sup>

b) 0.75-B-6-(16× zvětšeno)

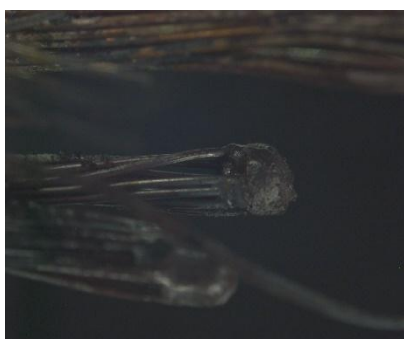
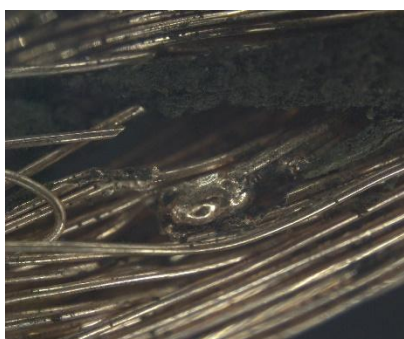
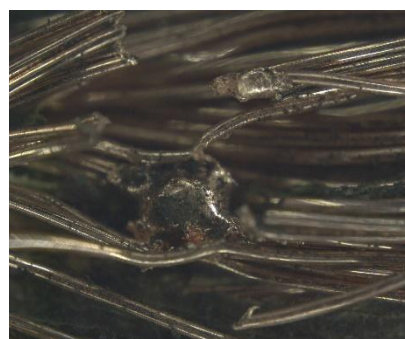
Obrázek 22: Vybrané nátavy vzniklé u vzorků kabelů s průřezem vodiče 1 mm<sup>2</sup>

a) 1-A-2-(10,5× zvětšeno)

b) 1-B-3-(12,5× zvětšeno)

c) 1-C-6-(16× zvětšeno)

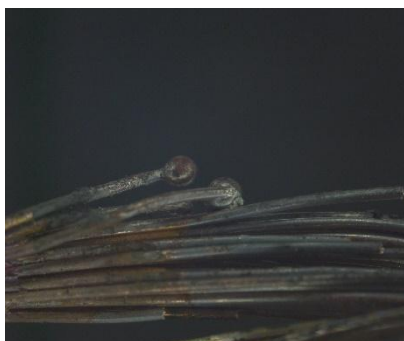
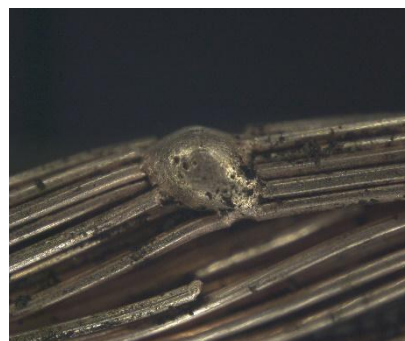
Obrázek 23: Vybrané nátavy vzniklé u vzorků kabelů s průřezem vodiče 1,5 mm<sup>2</sup>

a) 1.5-A-2-(10,5× zvětšeno)

c) 1.5-C-1-(16× zvětšeno)

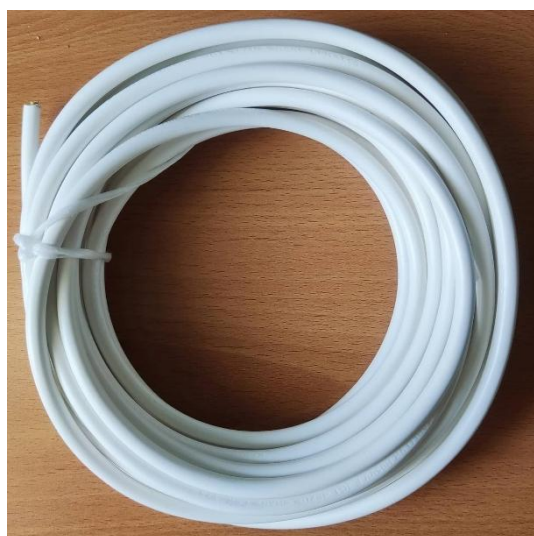
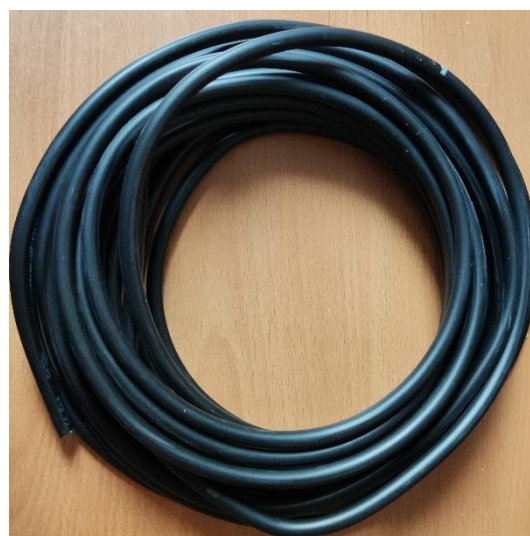
Obrázek 24 Svazek zkoušeného kabelu

Kabel vybraný pro zkoušení je běžně dostupný kabel odpovídající typem i dimenzemi kabelům používaným na výrobu obyčejných prodlužovacích přívodů. Jedná se o kabel typu H03VV-F/H05VV-F (dle starého značení CYSY), viz obr. 24. Kabel tohoto typu je volně prodejný (Hornbach, internetové obchody). V ČR je k dispozici několik místních či zahraničních výrobců dodávajících tyto kabely (např. Kablo Vrchlabí s.r.o., HSB Elektro GmbH, PRAKAB PRAŽSKÁ KABELOVNA s.r.o., Tele-Fonika Kabely CZ s.r.o. či CZ ELEKTROKABEL s.r.o.). V rámci experimentů byly testovány jmenovité průřezy 0,5 mm<sup>2</sup>, 0,75 mm<sup>2</sup>, 1 mm<sup>2</sup>, 1,5 mm<sup>2</sup> a 2,5 mm<sup>2</sup>.

Během experimentálního ověření PTCH u kabelů typu H03/05VV-F byly také vybrány vzorky neohebného kabelu typu H05VV-U (dle starého značení CYKY-J) s jmenovitými průřezy 1,5 mm<sup>2</sup> a 2,5 mm<sup>2</sup> pro porovnání zjištěných výsledků.

(A) H05VV-F 3G1,5

(B) H05VV-U 3G1,5

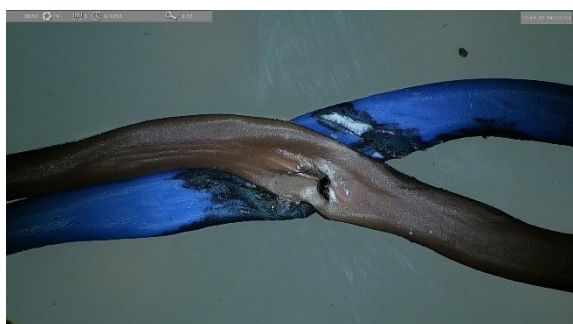
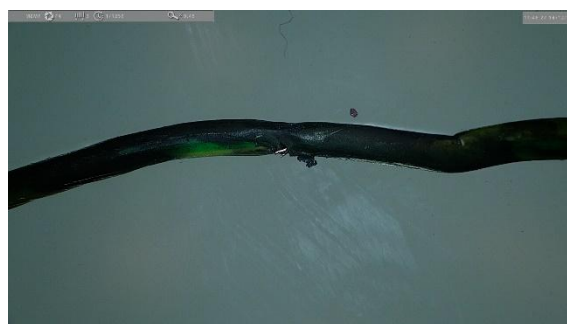
Obrázek 26 Žíly kabelu 0,5-A-2 pod mikroskopem

Zajímavým faktem také je, že ke zkratování nedošlo ihned po zapojení obvodu do sítě. To značí, že izolace žil nebyla plně roztlačena a k úniku došlo až po vytvoření vodivé cesty skrze oslabenou izolaci, přesně tak, jak je předpokládáno v definici svodového proudu. Na obr. 26 (A) je viditelný výchozí stav pro vytvoření svodového proudu, a to roztlačení fázového vodiče přes nulový vodič. Na žílách jsou patrné zčernalé stopy na izolaci vytvořené zkratovým proudem nebo uhelnatěním před ním.

(A) Přitavený fázový a nulový vodič

(B) Ochranný vodič

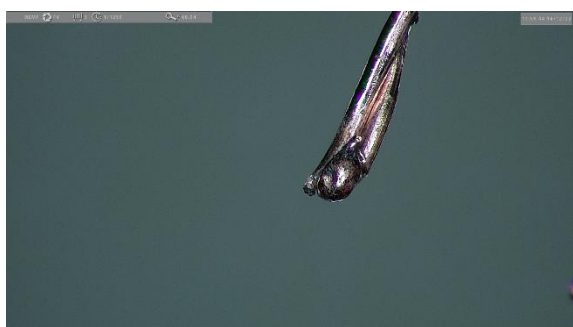
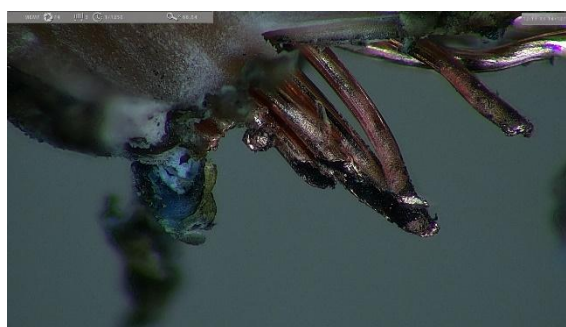
Obrázek 27 Znaky na vzniklých nátavech

Na obr. 27 jsou vyobrazeny jejich znaky viditelné pod mikroskopem. Vzniklé nátahy jsou velmi malých rozměrů, došlo pouze k natavení jednoho nebo dvou vláken vodiče. Jasným znakem je viditelná dělicí linie. Nátahy mají pravidelný kulový tvar nebo velmi ostré hrany, které jsou způsobeny tím, že došlo k rychlému zchladnutí. Na vodičích jsou také patrná vykousnutí způsobená elektrickým obloukem.

(A) Pravidelný tvar nátavu

(B) Ostré hrany nátavu

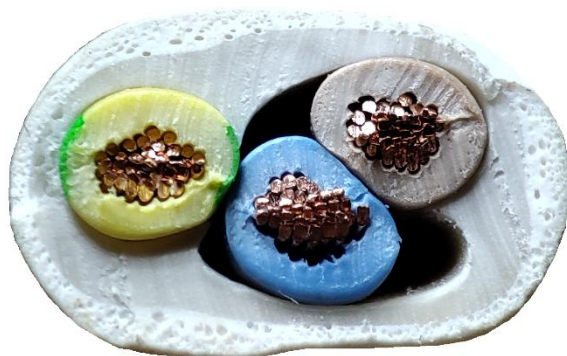
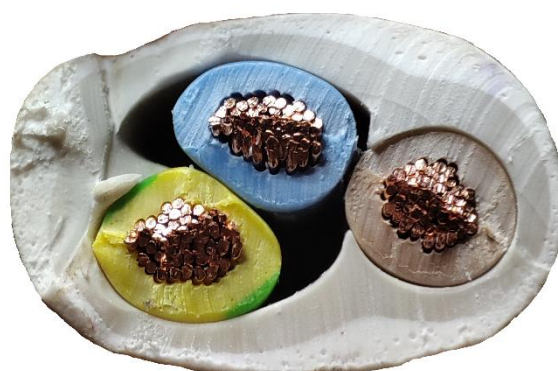
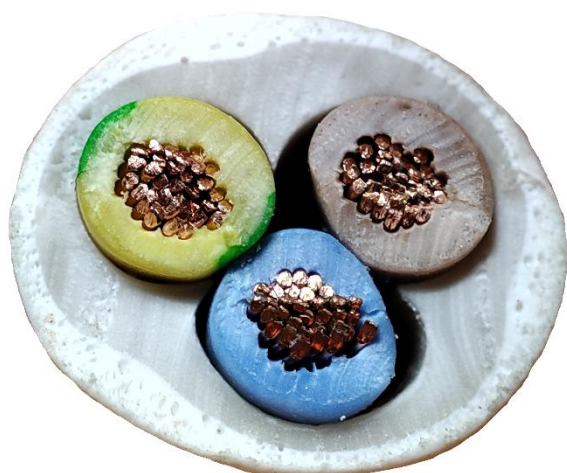
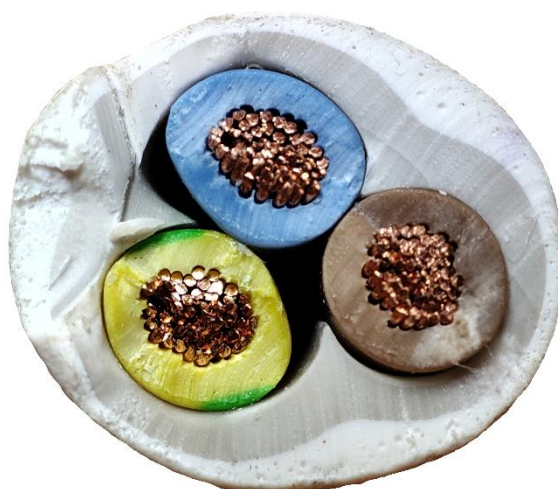
Obrázek 29 Detail řezu kabelem v místě zatěžování po dvou měsících

První kontrola průběhu experimentu byla naplánována po uplynutí 2 měsíců. Vrchní pražec byl nadzvednut a bylo vyjmuta 5 vzorků, jeden vzorek od každého průřezu. Tyto vzorky byly příčně rozříznuty v místě působení zatěžovací síly a byl na nich zkoumán vliv dlouhodobého mechanického zatížení. Na obr. 29 (A) a (B) jsou vidět výsledky zatěžování na kontrolovaných kabelech. Dle předpokladů došlo ke zploštění celého kabelu, jako při krátkodobém zatěžování. Ve všech případech došlo k natlačení dvou žil na sebe a částečnému vtlačení izolace mezi ně. Tato deformace je více patrná u větších průřezů kabelu. U žádných částí kabelu nedošlo k úplnému poškození, což byl požadovaný stav. Ze způsobu, jakým se kabely zplošťují lze sledovat, že žíly mají tendenci se rozestoupit vedle sebe do jedné řady kolmo na směr stlačování, tedy ve směru volného pohybu.

Trvanlivost této změny průřezu je možné posoudit až s odstupem času. Dle této úvahy byly kabely znovu podrobeny zkoumání měsíc po odlehčení. Na obr. 29 (C) a (D) je vidět částečné navrácení materiálu do původního stavu před stlačováním. Lze pozorovat, že v místě natlačení dvou žil na sebe zůstává vnitřní izolace ztenčená. Výplňový materiál už nedoléhá až k žílám.

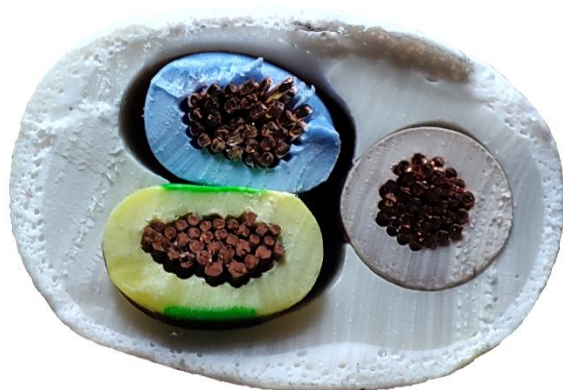
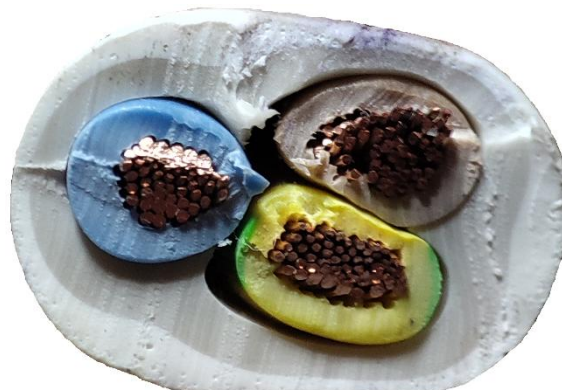
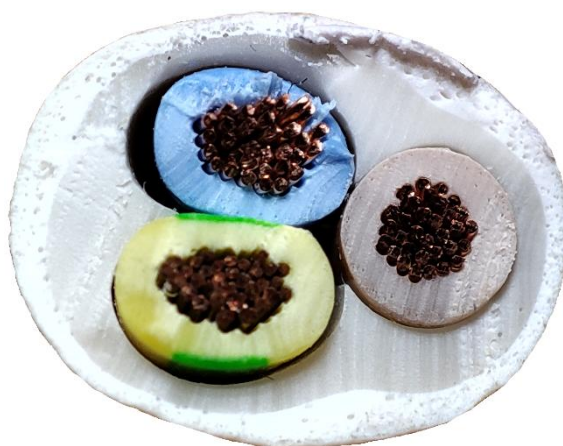
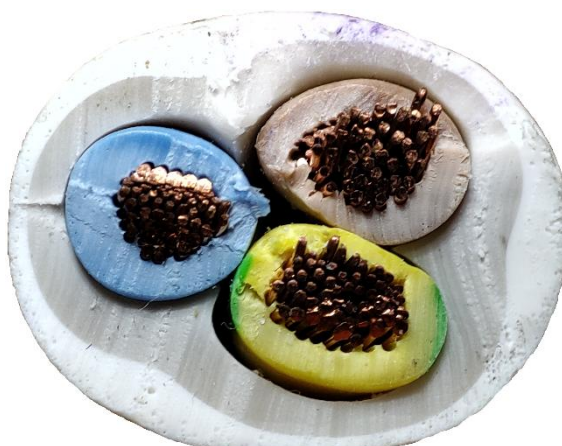
Obrázek 30 Detail řezu kabelem v místě zatěžování po třech měsících

Po třech měsících od začátku experimentu, byla provedena druhá kontrola. Vrchní pražec byl opět nadzvednut a byly odebrány dva vzorky od každého průřezu s cílem tentokrát ověřit funkčnost izolace žil. V rámci této kontroly byla také provedena vizuální kontrola toho, jak se změnila tloušťka izolace v místě zatěžování. Na obr. 30 (A) a (B) jsou pro porovnání s předchozí kontrolou vyobrazeny řezy dvěma nejsilnějšími průřezy kabelu. Po dalším měsíci zatěžování není mezi vzorky patrný velký rozdíl ve stlačení izolace mezi žilami. Protože žíly nejsou v kabelu vedeny paralelně, ale jsou obtočené kolem sebe, záleží na náhodě, které žíly budou stlačeny proti sobě v místě zatěžování. V ideálním případě by bylo třeba, aby jednou ze stlačených žil byl fázový vodič kabelu, označený hnědou barvou. Ze zkoumaných řezů je patrné, že velmi záleží na jednotlivých vzorcích, jakým způsobem se deformace projevuje. V tomto případě se podařilo stlačit dvě žíly přímo na sebe.

Stejně jako při předchozí kontrole byla zkoumána trvanlivost deformace měsíc po odlehčení vzorků. Na obr. 30 (C) a (D) je opět vidět, že materiál má tendenci se vracet do původního stavu. Vliv delší doby zatěžování vzorků je patrný z oválnějšího tvaru průřezů. Materiálu ztrácí své schopnosti vrátit se do původního stavu a deformace se stávají trvalými. Výplňový materiál zůstává deformovaný a tvoří mezery mezi žilami.

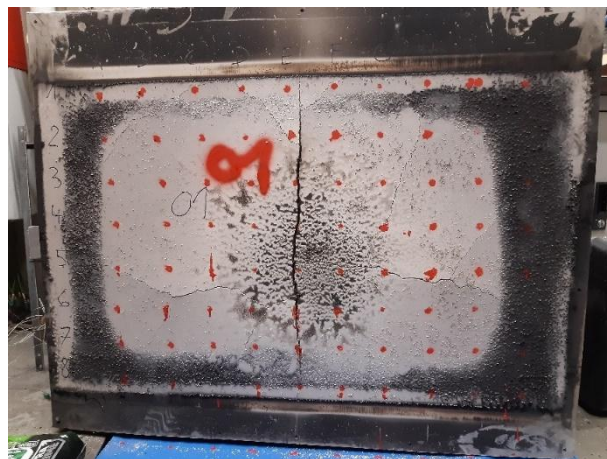
b) Rastr bodů pro měření hloubky kalcinace

Obrázek 38 Měření hloubky kalcinace (degradace) požárem namáhané SDK konstrukce

Následné měření úrovně degradace proběhlo způsobem odečtu hloubky kalcinace (tloušťky požárem zdegradované vrstvy SDK desky). Tato měření byla realizována v asistenci nrap. Ing. Jakuba Baci a dalších členů týmu WP3, kteří se zabývají technikou měření samotnou. Pro měření byl použit hloubkoměr a měření byla realizována v předem určeném rastru, který rovnoměrně pokrýval celou namáhanou plochu zkoušené SDK konstrukce, jak je zřejmé z obrázku 38. Hloubka kalcinace byla měřena pouze ve středech terčů a získané hodnoty zaneseny do tabulky s barevným odlišením jednotlivých hloubek, tak aby byly rozdíly na ploše desky dobře identifikovatelné, viz obrázek 39.

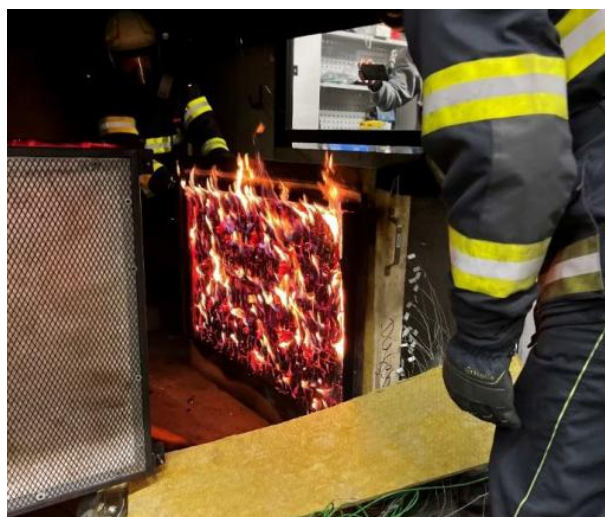
Obrázek 41 CLT panel v průběhu požární zkoušky

b) Fáze ochlazování (složení z pece)

zjištěných při bočním a horním umístění termočlánků. Ukazuje se, a to ve shodě se zahraničním výzkumem, že termočlánky umístěné z horní strany (kolmo na nenamáhanou stranu vzorku) zaznamenávají hodnoty zkreslené (nižší) a s opožděním v porovnání s bočním umístěním termočlánků. Zároveň bylo prokázáno, že fáze ochlazování má nezanedbatelný vliv na další degradaci CLT konstrukcí po fázi ohřevu („aktivního hoření“). Zde byl zaznamenán progres po desítky dalších minut a v jednom případě došlo k opětovnému vznícení panelu po cca 45 minutách od ukončení ohřevu a sejmutí panelu z pece, viz obrázek 41 b).

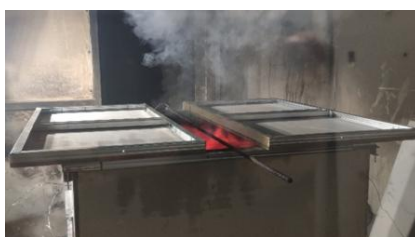
20% odvětrání

Princip měření spočívá v spalování vzorků požadovaného materiálu o požadované hmotnosti v prostoru Smokeboxu, který umožňuje nastavovat víkem úroveň přístupu vzduchu a tím rychlosti a efektivnosti hoření. S přístupem vzduchu souvisí zejména množství a skladba uvolňovaného kouře. Tímto způsobem je možné simulovat různou efektivitu hoření a její vliv na složení a toxicitu zplodin hoření. Je tak možné simulovat např. podmínky hoření při kterém došlo, resp. nedošlo, k rozbití oken a tím změně podmínek ovětrání a odhořívání. Rozdíl v intenzitě hoření v těchto případech je zřejmý z obrázku 46.
